# RESTAURERING AV ØYSTOGOTJERN

MILJØTILTAK LANGS ETNA, ETNEDAL KOMMUNE

30.11.2022

# RAPPORT 2022:38

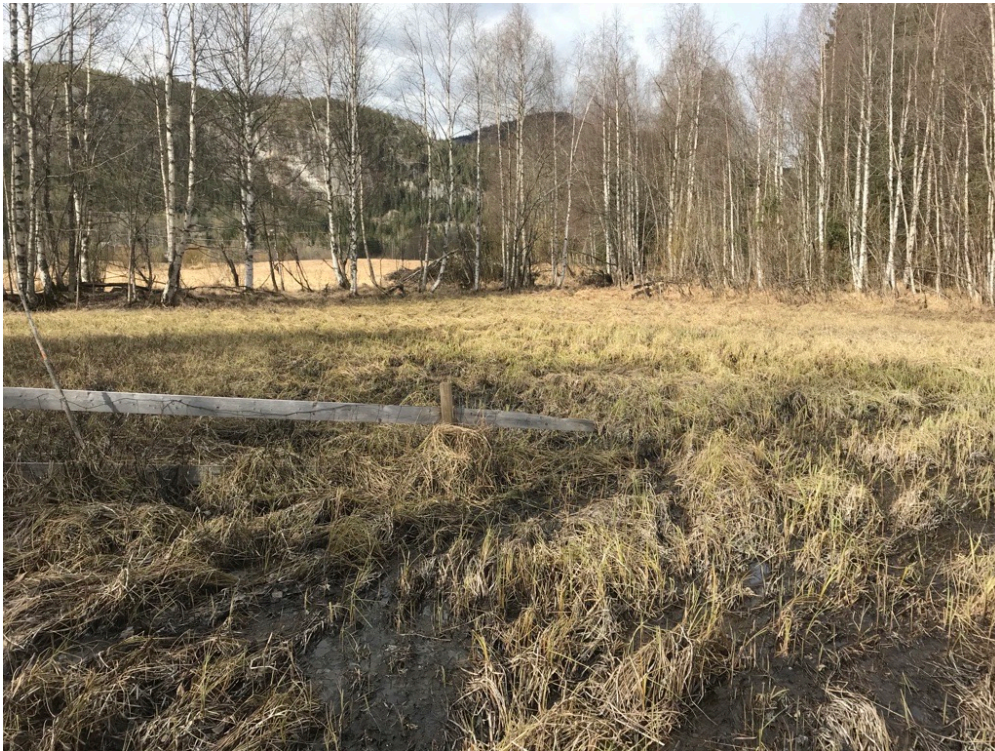
*Figur 3 Helofyttvegetasjon dekker nesten hele tjernet (L. Hoch 2022)*

Men restaurering av slike dammer tar tid og svært mange dammer som tidligere var å finne langs Etna er fortsatt drenert eller fylt igjen. Øystogotjernet har ikke blitt fylt igjen, men bekken som tidligere gikk gjennom tjernet er blitt lagt utenom, trolig i et forsøk på å drenere tjernet. Dette har ført til dårligere miljøtilstand og økt gjengroing i tjernet. Kun et par kvadratmeter hadde fortsatt åpent vannspeil, resten av tjernet var grodd igjen og lignet mer en helofytt-ferskvannssump før tiltaket ble gjennomført i 2022.

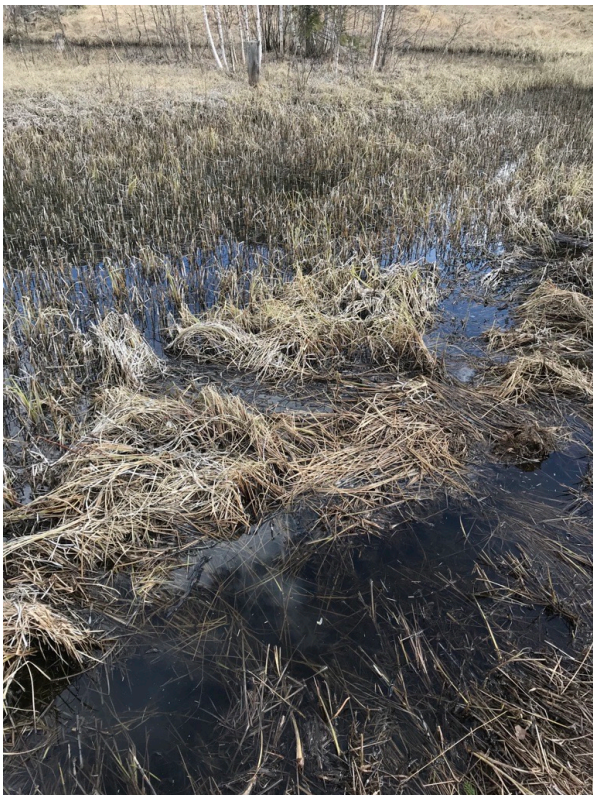
*Figur 4 Svært lite åpent vannspeil før tiltaket settes i gang i 2022 (L. Hoch 2022)*

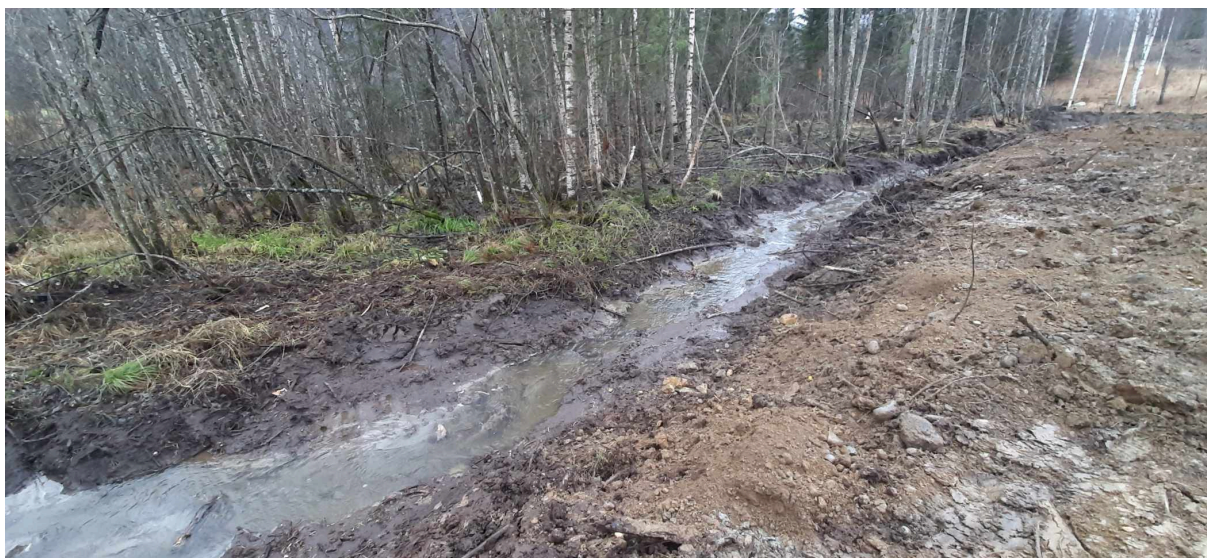
*Figur 5 Nytt bekkeløp som leder vannet tilbake inn i tjernet (G. Høitomt 2022)*

Kratt og trær ble ryddet i traseen der bekkeløpet ble tilbakeført inn i tjernet. Etter det ble det gravd ut et nytt bekkeløp. Masser ble lagt til sida og brukt til å jevne ut terrenget.

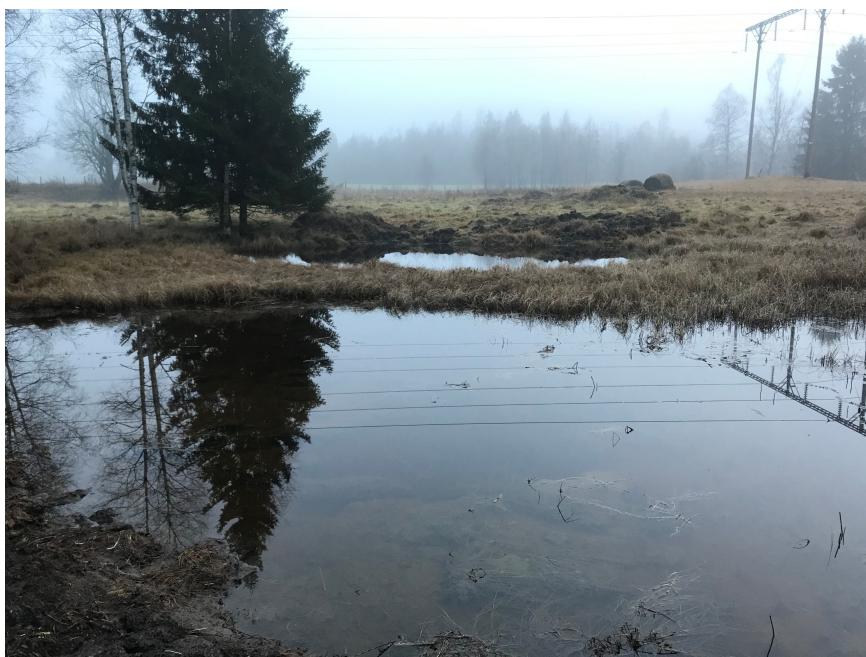
*Figur 6 Åpent vannspeil er skap igjen gjennom å ta ut masser fra tjernet. Bildet er tatt under gjennomføring av tiltaket (L-Hoch 2022)*

I selve tjernet ble det tatt opp slam og helofyttvegetasjon for å gjenskape et større sammenhengende og åpent vannspeil. En vanddybde på rundt 0,5 til 1 m ble oppnådd ved å ta ut massene. Massen ble lagt i kanten av tjernet og skal fjernes i løpet av vinteren. Langs tjernet vil det være viktig med en rask revegetering med stedegne arter i 2023 for å redusere utvasking av partikler og sedimenter inn i tjernet. Øya sør i tjernet skal bevares som hekkeplass for fugler. På grunn av myk og fuktig undergrunn kan ikke gravemaskinen rekke ut til midten av tjernet. Vannet skal strømme ut av tjernet gjennom nytt bekkeløp i sør som kobler tjernet sammen med det gamle bekkeløpet som renner ut i Etna.

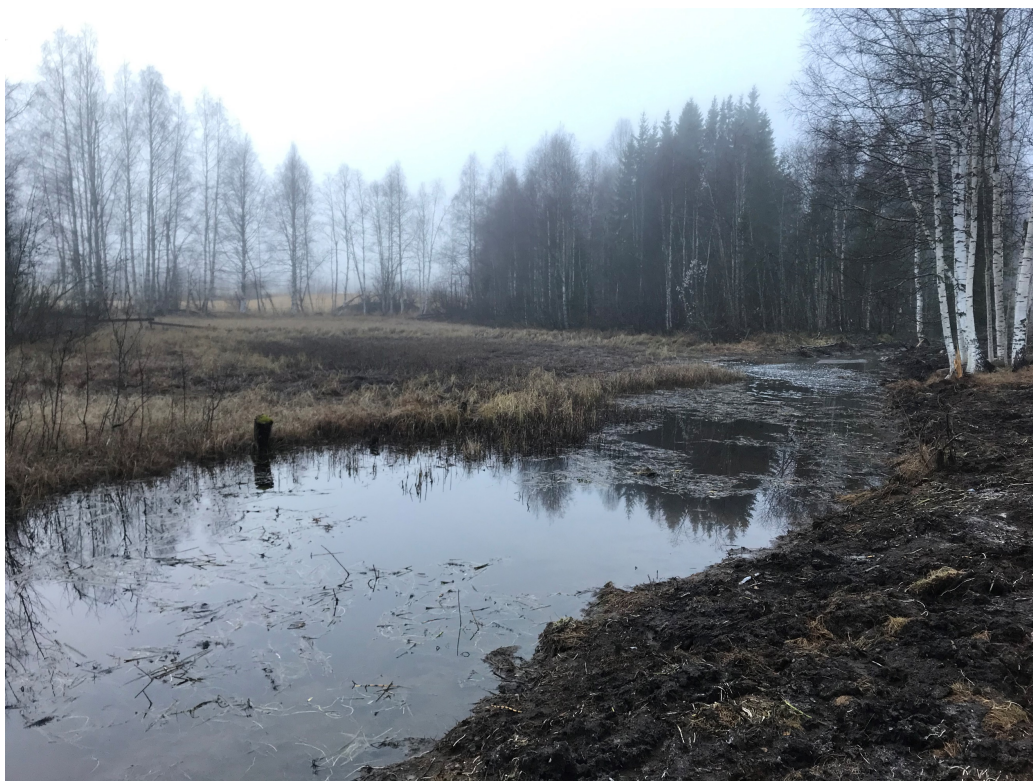
*Figur 7 Mudring i tjernet (G. Høitomt 2022)*

Siden vannføring i bekken anses som relativt liten vil vanngjennomstrømning i tjernet også være begrenset. Dette vil på sikt føre til at dammen slammes ned og gror igjen på nytt. For å redusere dette vil det være fordelaktig med en rask revegetering av kantene og etablering av en tresatt kantsone noen steder langs dammen. Dette kan redusere tilførsel av både næringsstoffer og finsedimenter fra tilgrensende jordbruksarealer. Tiltaket vil kreve vedlikehold for at tjernet skal forbli åpen og det er stor sannsynlighet for at arbeidet med mudringen må gjentas.

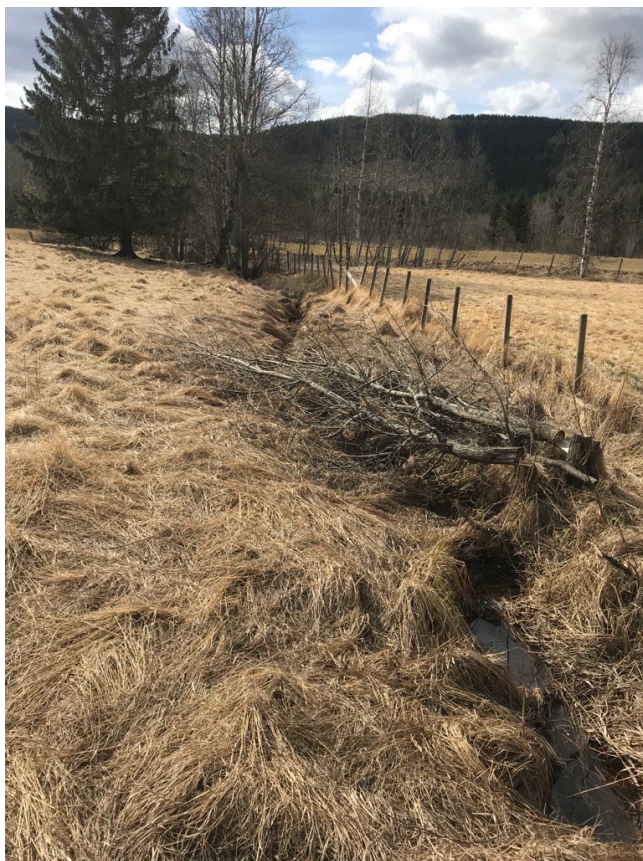
*Figur 8 Eksisterende bekk sør for tjernet. Vannet skal ledes tilbake i bekken etter oppholdstid i Øystogotjernet (L. Hoch 2022)*
