# RESTAURERING AV FLOMMARKSMILJØ VED LUNDBY

MILJØTILTAK TILTAK LANGS ETNA, ETNEDAL KOMMUNE

# RAPPORT 2022:40

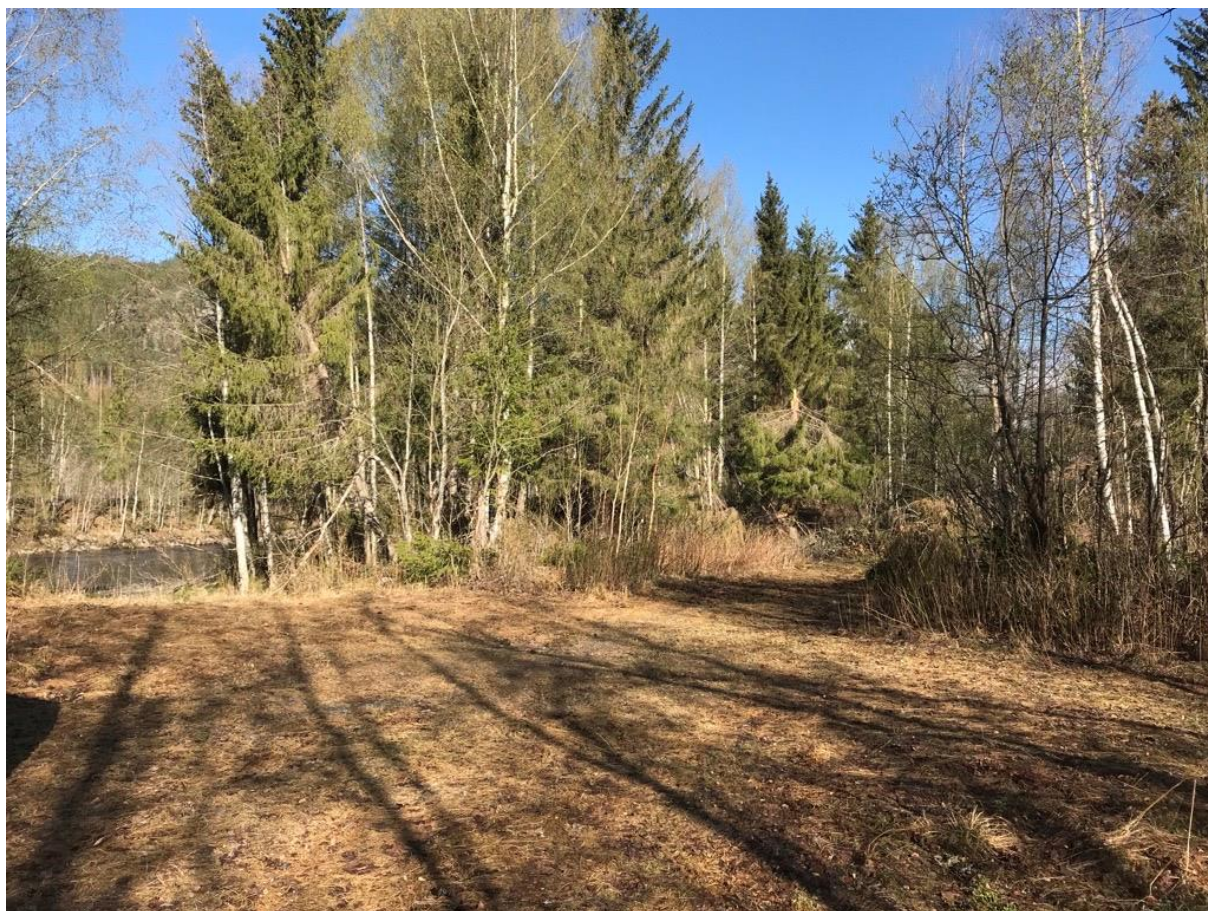
*Figur 3 Området ved Lundby før tiltaket settes i gang. Det meste av det gamle flommarksmiljøet er fylt igjen med masser. (foto: L. Hoch)*

Da Etna ble kanalisert ble større og mindre deler av det gamle elveløpet liggende igjen langs elva men avskåret med forbygning/flomvoller flere steder. Nord for jordet på Lundby ligger en avskjært del av det tidligere elveløpet. Området fremstår nå som en mindre dam, men har ikke kontakt med elva annet enn ved større flommer. Dammen er delvis fylt med stein.

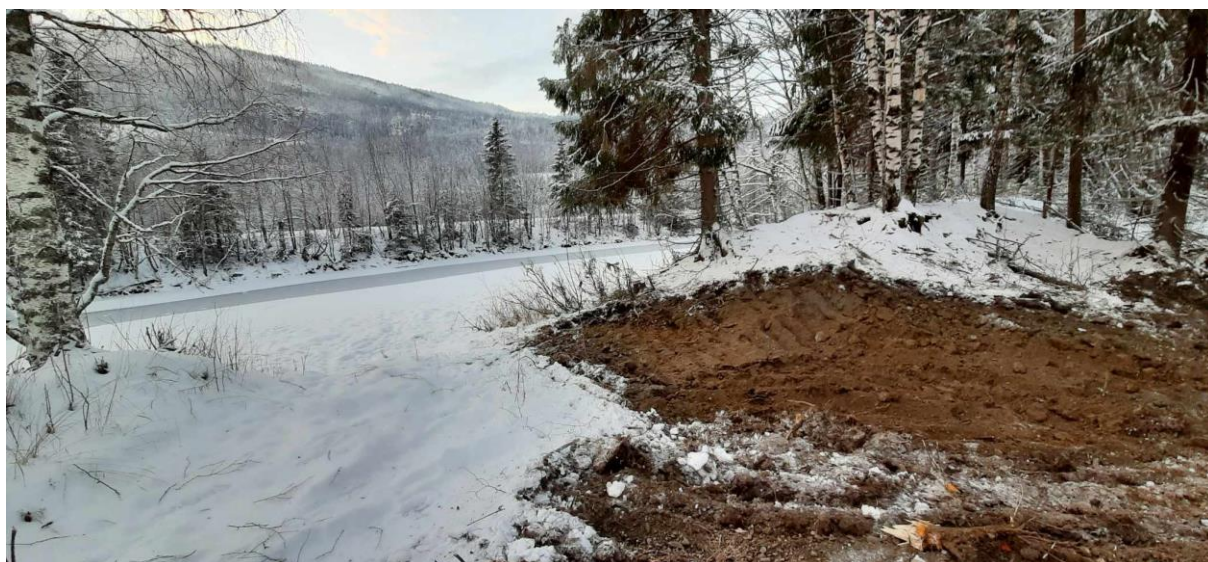
*Figur 4 Senkning av flomvoll mot Etna (foto: G. Høitomt 2022)*

Dammen ble rensket for masser som er tilført kunstig, jordstein, kvist og andre masser ble fjernet. Større steiner ble lagt til sida for å kunne bli brukt som habitattiltak / utlegg av steinblokker i Etna. Videre ble vollen mellom dammen og Etna senket slik at flomvann kan renne inn i dammen ved normalflom.

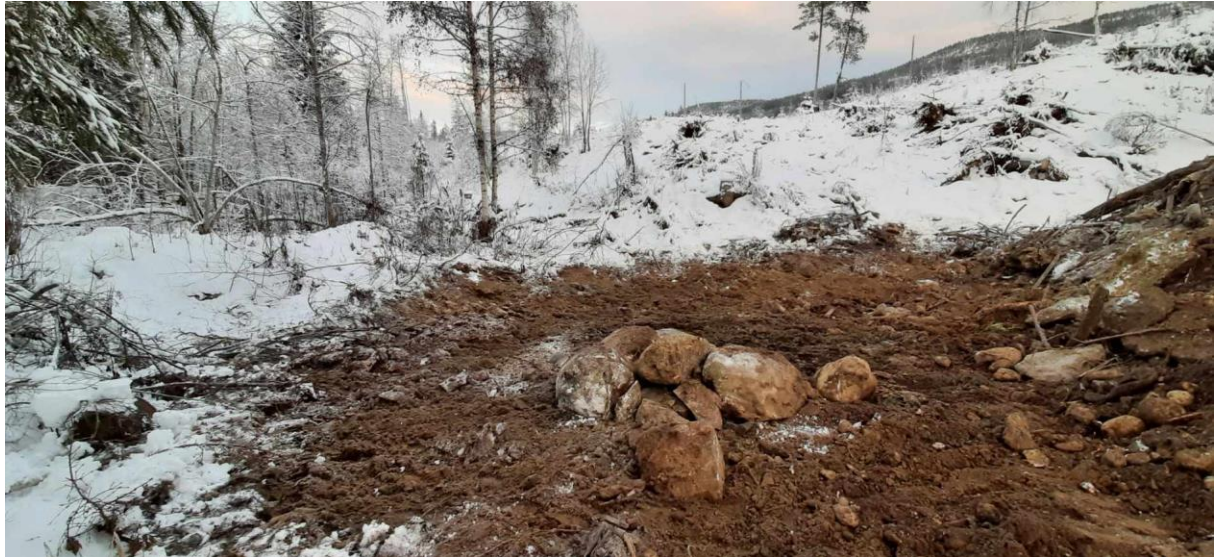
*Figur 5 Større steiner ble lagt til sida under arbeidet for å kunne brukes som steinutlegg i Etna til et senere tidspunkt. (foto: G. Høitomt)*

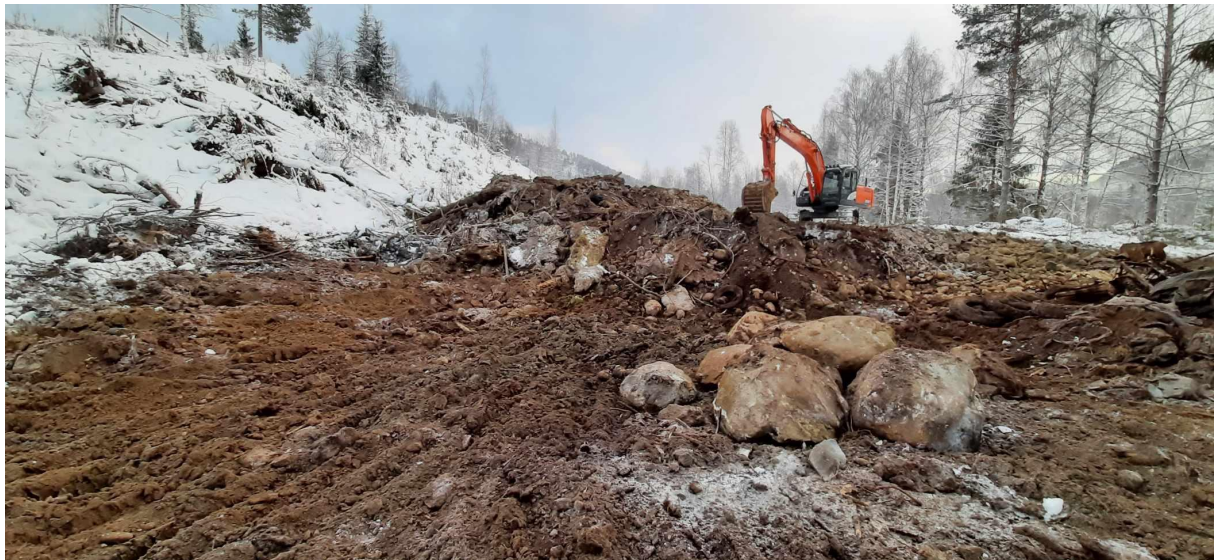
*Figur 6 Rensning av området det flommarksmiljøet restaureres. Under arbeidet ble det funnet en del søppel (t.h.) som ble fjernet fra området.*
