## RESTAURERINGSTILTAK I ETNA

### UTREDNING AV UTVALGTE TILTAK MED PLAN FOR GJENNOMFØRING OG HYDROMORFOLOGISK VURDERING

JUNI 2021

Dokkadeltaet Nasjonale Våtmarkssenter AS

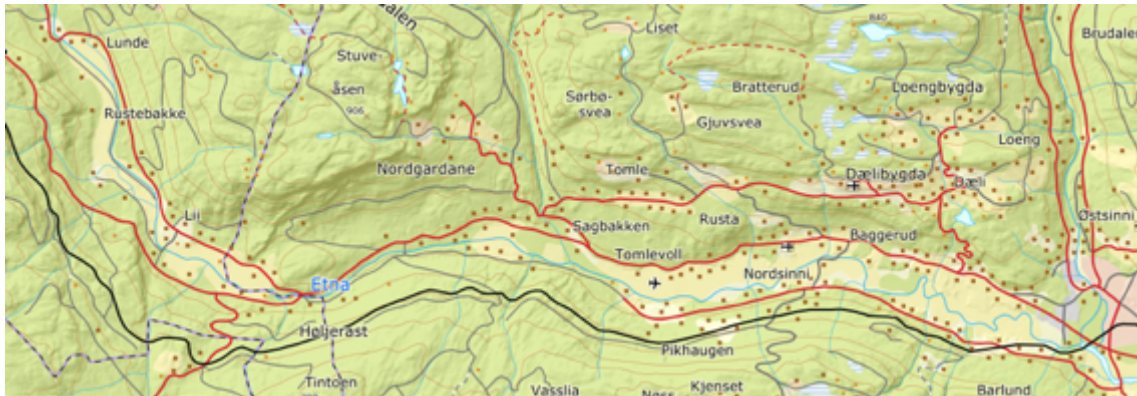
Figur 1: Etna fra Lundebru i Etnedal til samløp med Dokka ved Vinjarmoen i Nordre Land

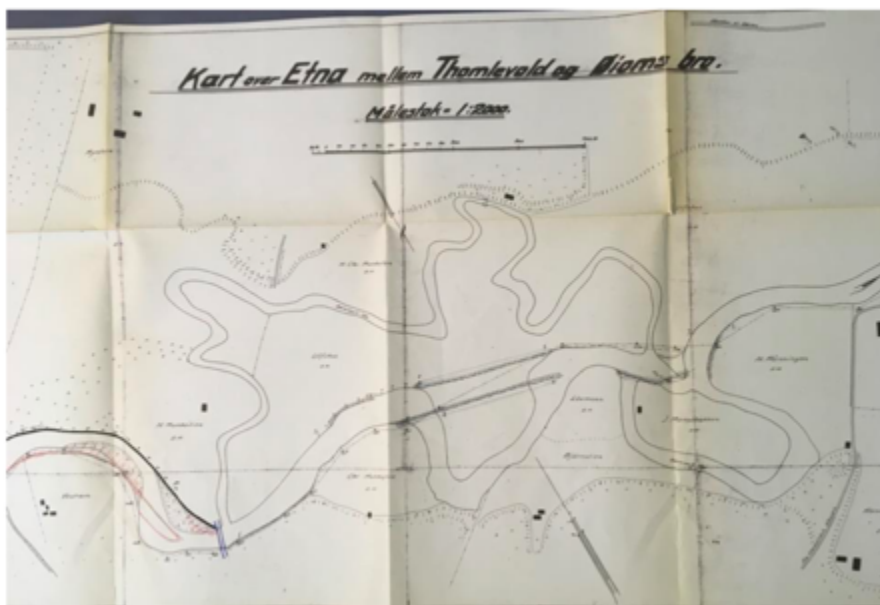
Figur 6: Del av kartgrunnlaget for gjennomstikket / kanaliseringen forbi meanderne ved Øiom, her hadde elva to løp, rester av begge løpene finnes fortsatt. Fra Zinke (2021), (NVE-arkiv Hamar, A4977).

Effekten av kanaliseringen på denne strekningen er mye mindre enn mellom Lundebu og Høljerast siden det er en kortere strekning som er fullstendig kanalisert (kun gjennomstikk i meanderne ved Øiom (Figur 6)) og fordi det ikke er gjort noen utspregninger eller lignende på strekningen (erosjonsbasis er den samme som før inngrepene ble utført). Ut i fra flybilder kan man se at det fortsatt var mye sedimenttransport som førte til dannelse av åpne gruser, i alle fall frem til 1969.

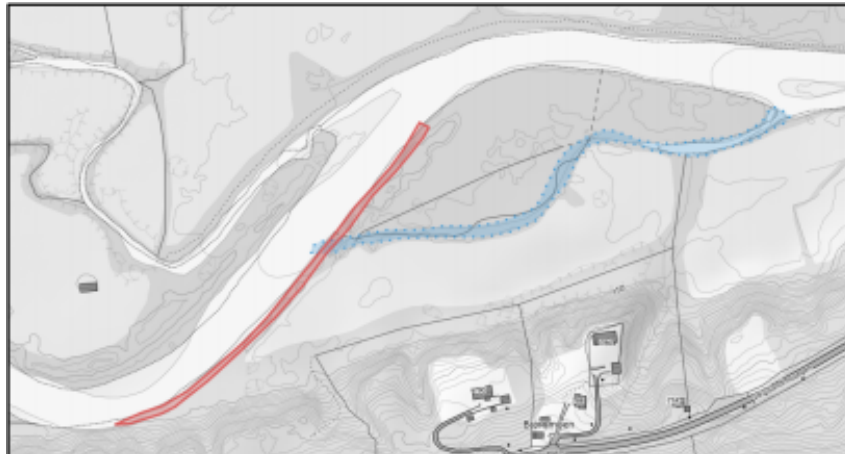
Figur 13: Etna ved Bjørnmoen. Kartet viser forbygning (rød markering) og tidligere flomløp (blå markering)

Gamle kart viser et vandrende elveløp i dette området. Flere gamle flomløp er fortsatt synlige, bl.a. et på sørsida av elva (Figur 11). Dette flomløpet er nå avskåret fra elva ved en langsgående forbygning helt ut mot elva (Figur 13). Hvis flomvollen flyttes et stykke inn fra elva, vil dette øke flompåvirkningen i flomskogsmiljøene som finnes her og vil bedre leveområdet til rødlisteartene. Ved å flytte flomvollen vil vi også få bedre og mer naturlige kantsoner, dette vil være positivt for en rekke vannlevende organismer, deriblant storørreten. Tiltaket kan også, ved å gi elva mer plass og senke vannhastigheten, ha en viss flomdempende effekt nedstrøms, men tiltaket kan også føre til noe økt flom oppstrøms.

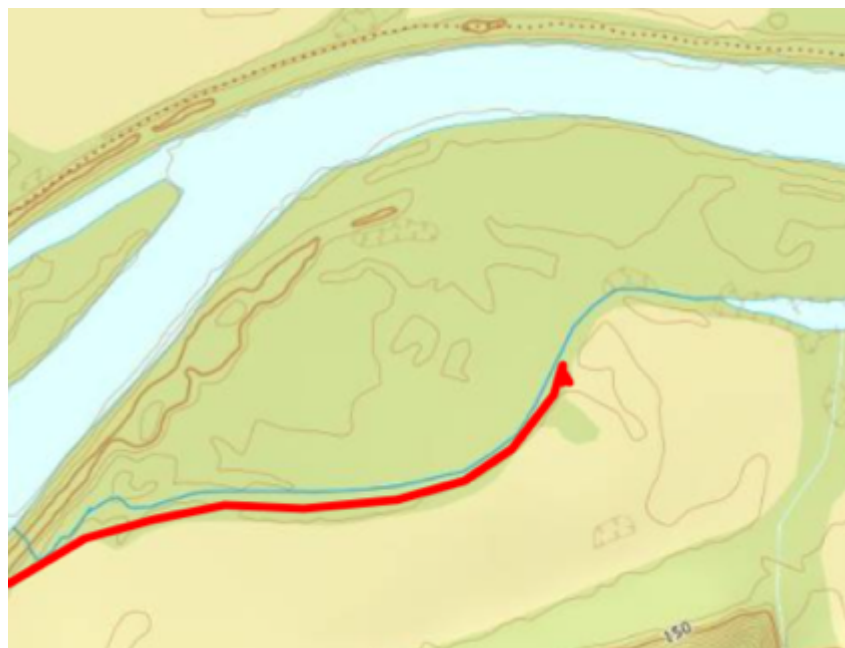
Figur 14: Rød strek er ny flomvoll, lengden på flomvollen vil avhenge av hvor langt massene fra den gamle flomvollen rekker.

Massene brukes til å bygge ny flomvoll i nedre kant av jordet som vist på Figur 14. Ny flomvoll bygges så langt som massene rekker. Sprengstein eller knust stein som er brukt til plastring på flomvollen graves av og brukes som plastring på den nye flomvollen.

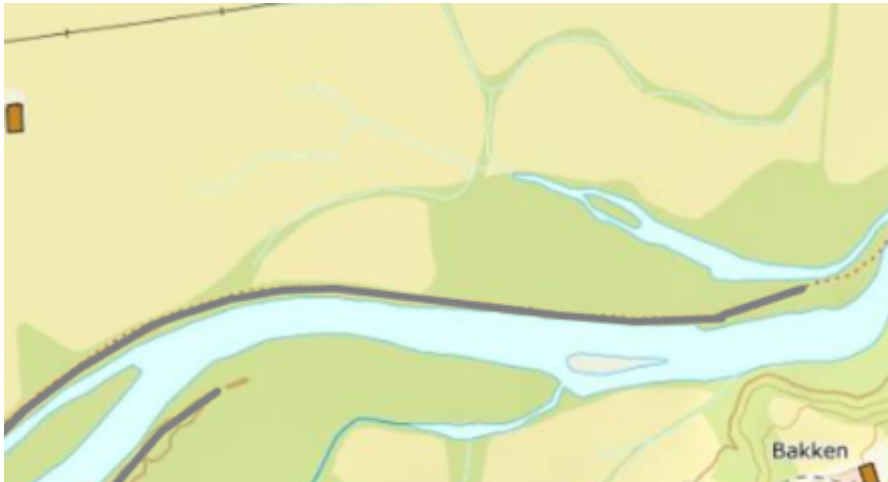
Figur 16: Etna ved Bjørmoen. Kartet viser tidligere flomløp på nordsida av elva og flomvoll, grå strek (fra gårdskart)

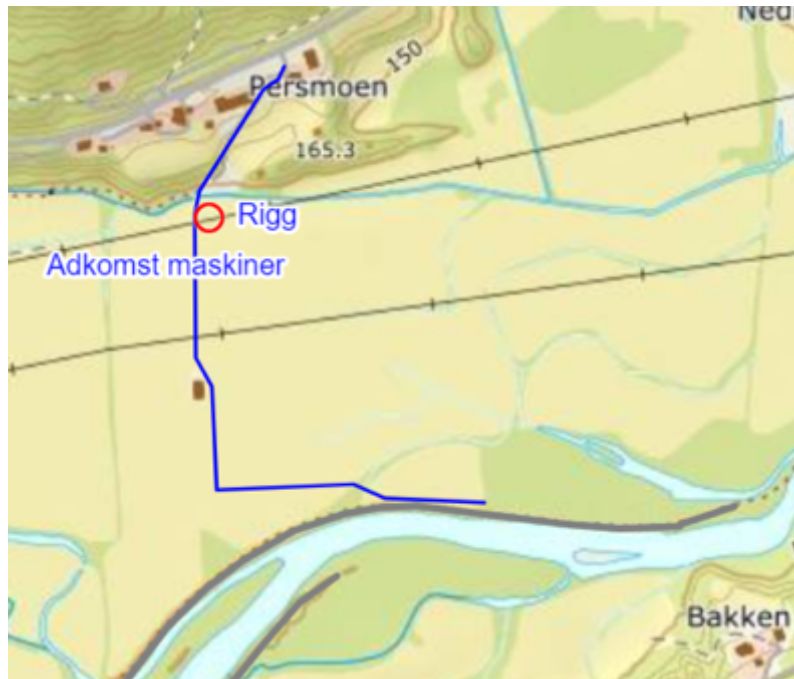
Figur 17: Adkomstveger for maskiner (gårdskart)

Adkomsten for maskinene vil bli via eiendommen Persmoen langs en jordadkomstveg og over jordet. Rigg etableres, litt avhengig av tidspunkt for gjennomførsel, i jordkanten ved Persmoen.

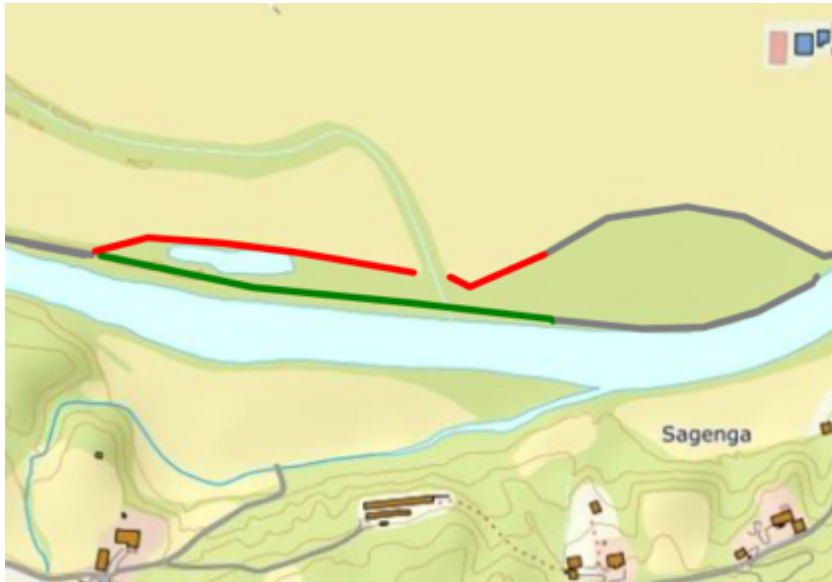
Figur 21: Rødt er ny flomvoll, grønn er sanert flomvoll og grå er eksisterende flomvoll (Fra gårdskart).

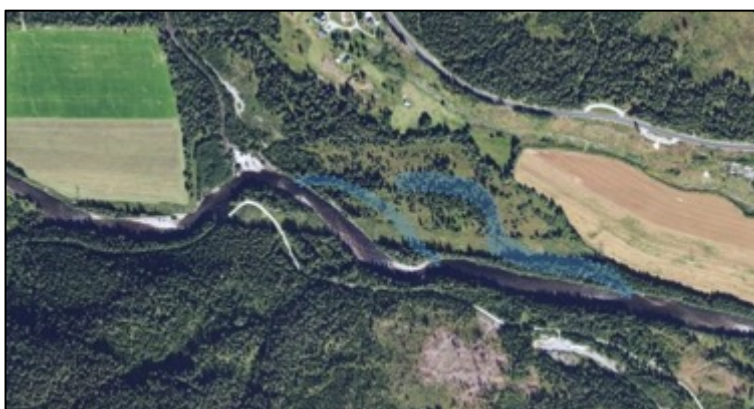
Figur 25: Etna ved Leppas utløp. Tidligere flomløp er markert i blått på nordsiden av Etna (Etter Engen 1980).

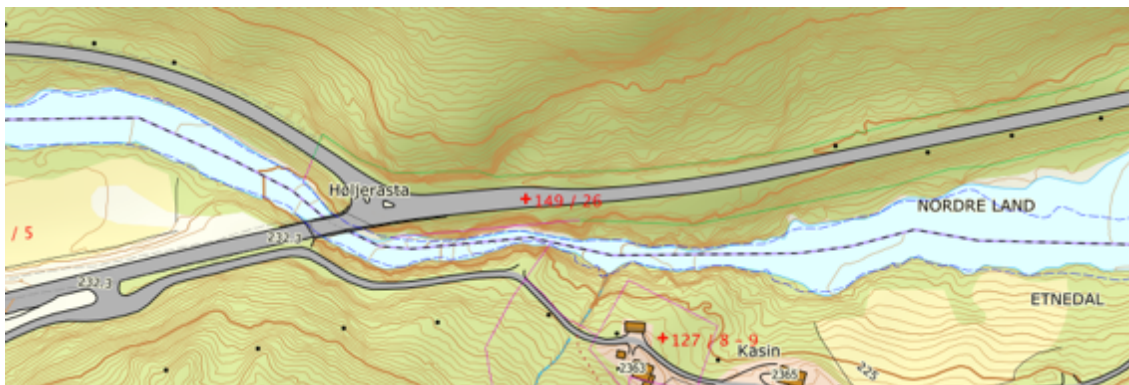
Figur 30: Veien krysser elva over et parti med fosser og stryk som er vanskelig å forsere for oteren

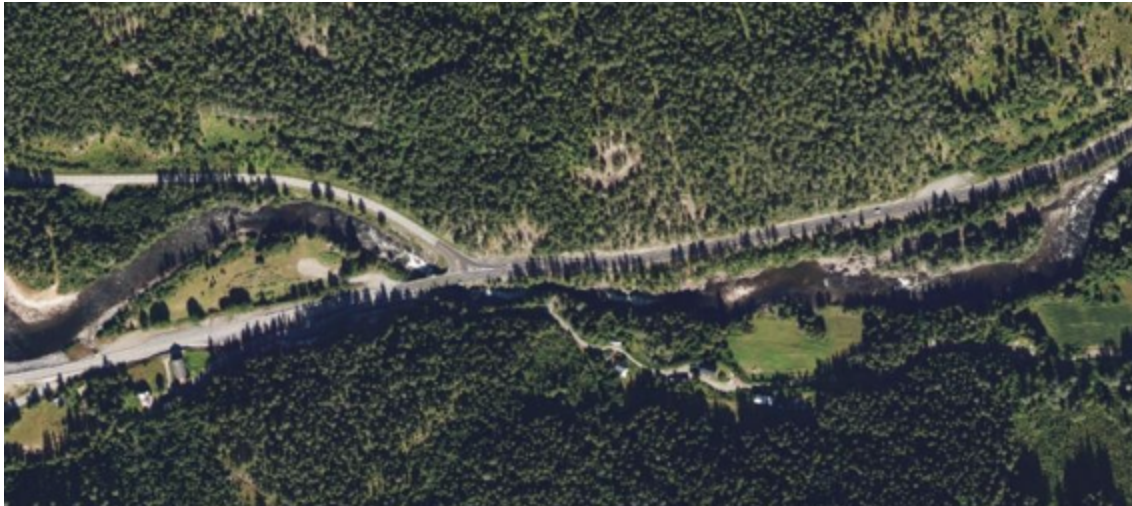
Figur 31: Flybilde av stedet der veien krysser elva, det er antatt at oterne kommer opp av elva fordi fossene og strykene ved Høljerasta er vanskelig å forsere. (fra Norge i bilder).

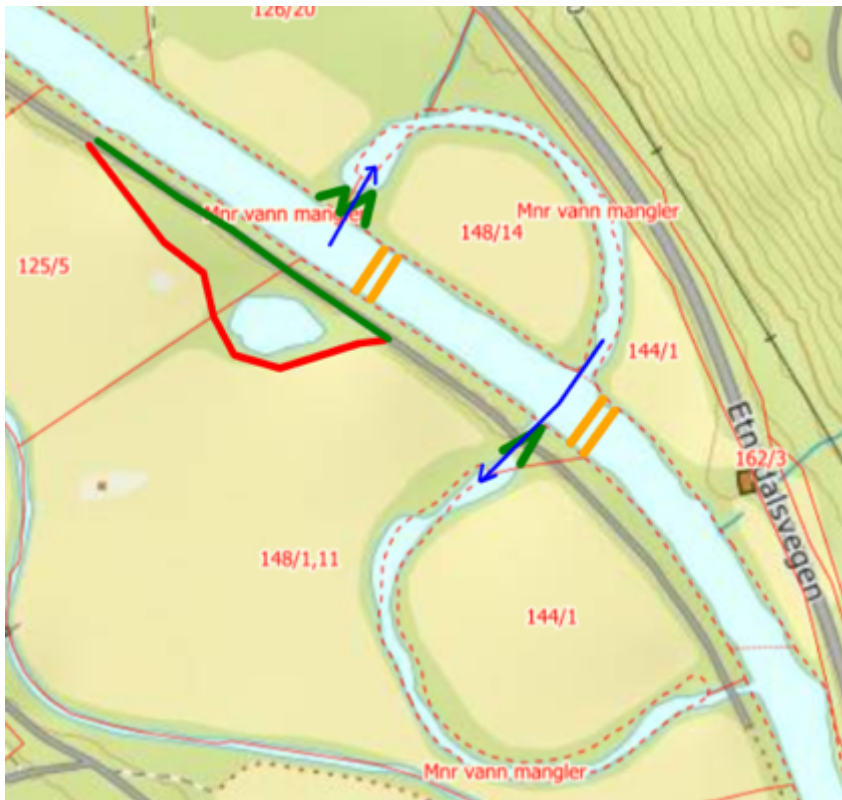
Figur 33: Mulig metode for å restaurere de to elvesvingene ved Bekkelund. Ny veg/flomvoll i rødt, oransje er terskler (gårdskart)

Det første tiltaket vil gå ut på å grave opp den etablerte flomvollen og vegen, transportere massene til ny trase og lage ny flomvoll og veg der. Resultatet skal være en ny veg og flomvoll på høyde med den som er der i dag. For å få til dette må ca 1,5 meter av den gamle flomvollen fjernes. Sprengstein som er brukt til plastring på flomvollen graves av og brukes som plastring på den nye flomvollen/vegen. Store steiner kan med fordel legges ut i elva, se restaureringsmål. Det er viktig å rydde ned så lite som mulig av vegetasjonen i «våtmarken». Kantsonen mot Etna skal ryddes ned, og til dette arbeidet bør det brukes et kranmontert klippeaggregat for å fange opp trær og busker og få de på land slik at de ikke reiser med elva.

Det neste tiltaket går ut på å bygge 2 sett med terskler i Etna som vist på Figur 33. Tersklene skal være så høye at vannet i Etna demmes opp til et nivå slik at vannet går inn i meandrene og renner gjennom disse. Ved større vannmengder i Etna vil vannet renne over tersklene. Tersklene skal ikke være høyere enn ca 1 meter. Til dette arbeidet brukes gravemaskin og dertil egnede masser.

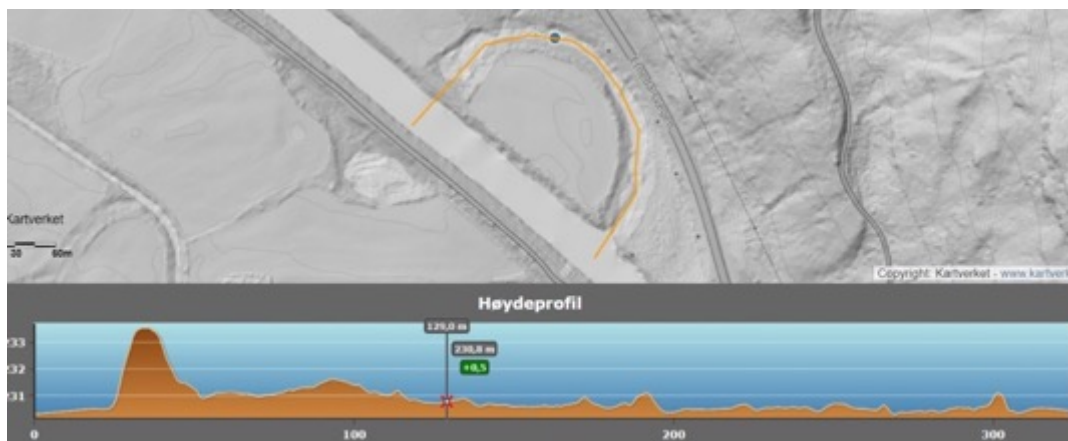
Figur 34: Høydedata gjennom den østre meanderen. (Fra Høydedata)

Det siste tiltaket er å åpne innløpene på meandrene. Innløpet på den østre graves ut slik at innløpet senkes til det nivået som videre elveløp tilsier, se Figur 34. Begge innløp er tilgang til dyrkamarka, det er derfor nødvendig å lage kulverter.

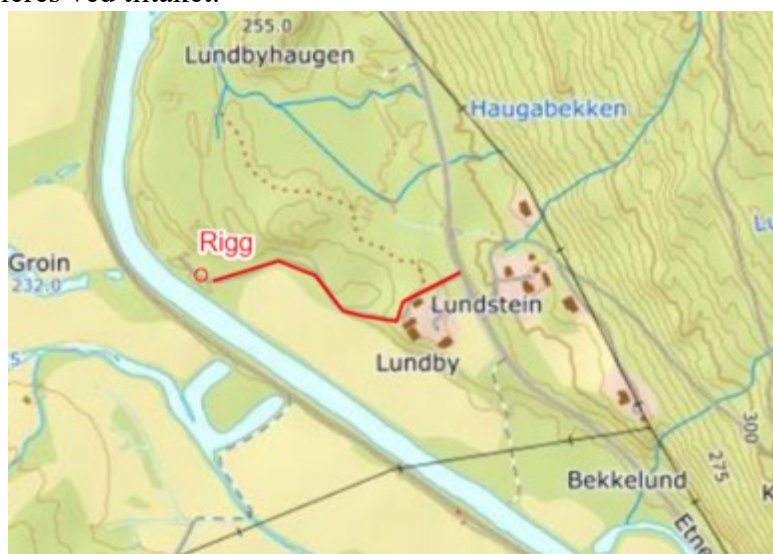
Figur 37: Adkomst og rigg

Adkomsten ned i området går fra Lundby og langs en jordveg ned til området, se Figur 37. Rigg etableres ved tiltaket.

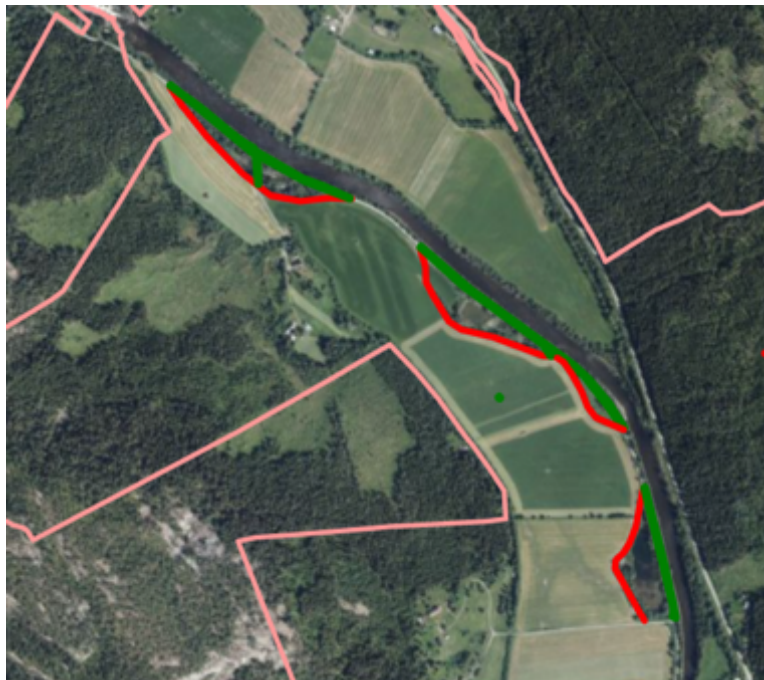
Figur 38: Rød strek viser beliggenhet av ny veg og flomvoll forbi «våtmarkene» (fra gårdkart)

På strekningen går elva stort sett i rette linjer med flomvoll på begge sider (Figur 38). Det er svært begrensede kantsoner, og miljøet i elva er veldig homogent. På vestsiden er det lagt en veg oppe på flomvollen. Denne vegen er nødvendig for adkomsten til 3-4 bebodde eiendommer, jorder og skog til et større antall eiendommer.

Flomvullen og veien kan legges slik at den blir liggende i svinger utenom våtmarkene. Flomvullen skal i utgangspunktet fjernes helt, men vi ønsker å beholde dammene som flomdammer, til elva eventuelt endrer de ved å flytte masser og vil derfor beholde noe av flomvullen hvis det viser seg at dammene dreneres om vi fjerner den helt ned. All sprengstein og plastring må fjernes om noe av flomvullen blir igjen.

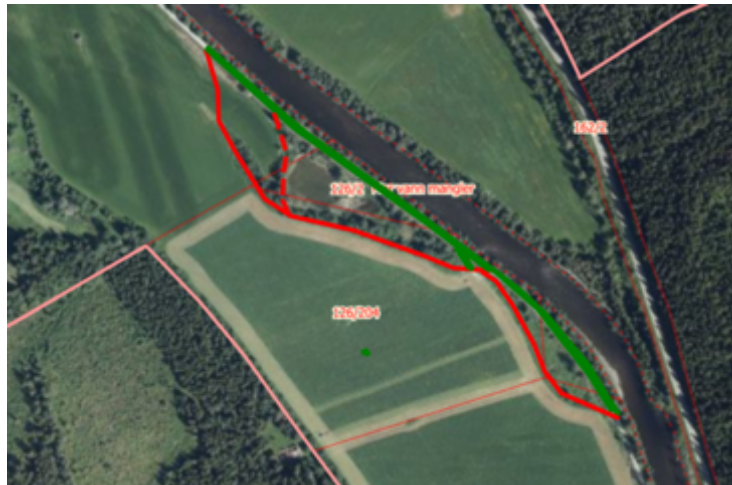
Figur 41: Delområde 2 med alternativ plassering av flomvoll/veg (Fra gårdskart)

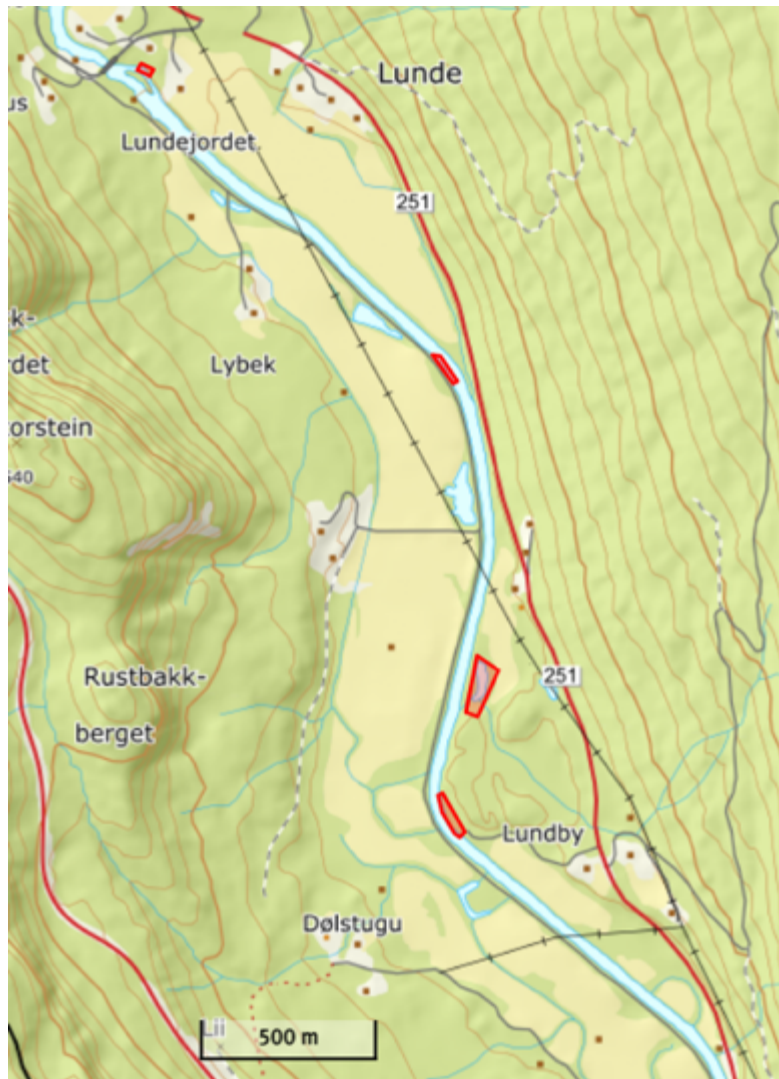
Figur 43: Oversiktskart med mulige steder for utplassering av trær markert. Alle foreslåtte områder er mindre strømutsett for å minske risikoen for at trærne skal løsne.

Dette tiltaket er særlig aktuelt på den mest kanaliserte strekningen. Det er viktig at trær som legges ut plasseres på områder med mindre strøm og festes godt slik at sjansen for at de løsner er lav. Figur 43 og Figur 44 viser mulige områder for utlegg av trær på strekningen mellom Lundebbru og Lundby.

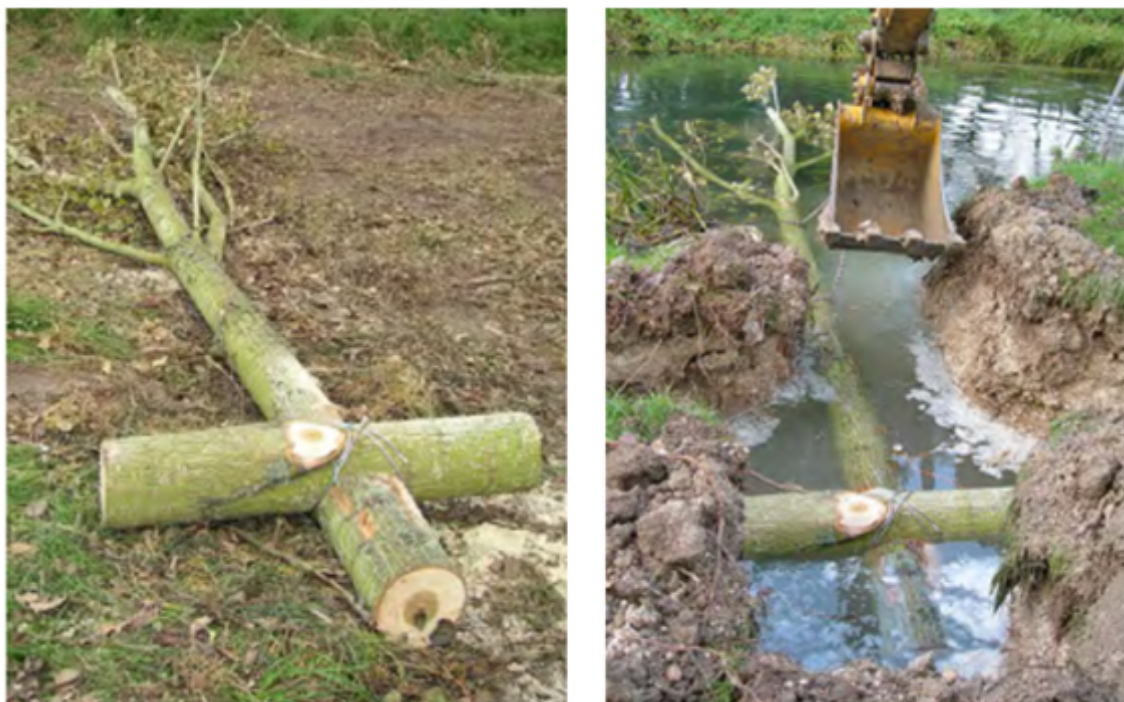
Figur 45: Trær må festes på en tilstrekkelig måte i elvekanten for å ikke bli revet løs av vannstrømning. En mulig løsning er vist på bildene og er beskrevet på nettsiden til The River Restauration Center [https://www.therrc.co.uk/MOT/Final\\_Versions\\_%28Secure%29/](https://www.therrc.co.uk/MOT/Final_Versions_%28Secure%29/)

Trærne bør legges ut der vannhastigheten er relativt lav, for eksempel i bakevjer, på innersiden av en elvesving, eller i mindre sideløp. Det bør helst brukes større trær (>10 m) slik at det er mulig å feste trærne tilstrekkelig i elvekanten. Figur 45 viser muligheter til festing av trær langs elva. Legg merke til at trekronen må beskjæres noe for å redusere risikoen for høy motstand under flommen og løsriving av trær eller større greiner.
