Hydromorfologisk utredning av restaureringstiltak i Etnavassdraget

## **Trinn 1: Grunnlagsanalyser**

**RAPPORTNUMMER**  
2021-01

**OPPDRAGSGIVER(E) OG KONTAKTPERSON**  
Dokkadelta Nasjonale Våtmarksenter AS, Magnus Nygård

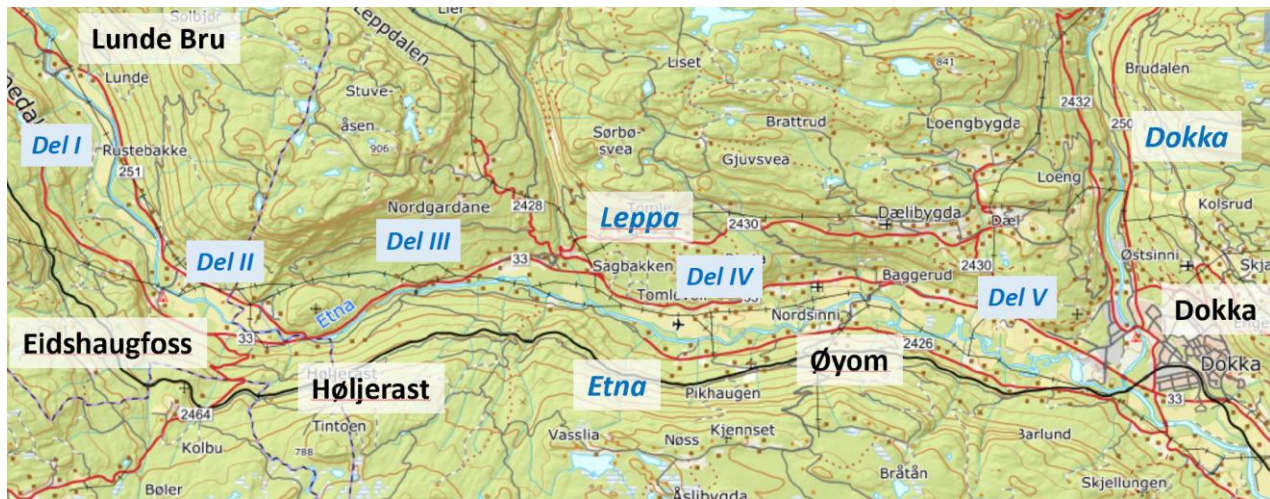
**Figur 1.1:** Undersøkellesområdet mellom Lunde bru og samløp med dokka med inndeling i delområder. Datagrunnlag: *norgeskart.no*

Prosjektet gjelder Etnavassdraget, med fokus på strekningen mellom Lunde bru og samløp med Dokka (**figur 1.1**). Trinn 1 av prosjektet omfatter ift. tilbudet:

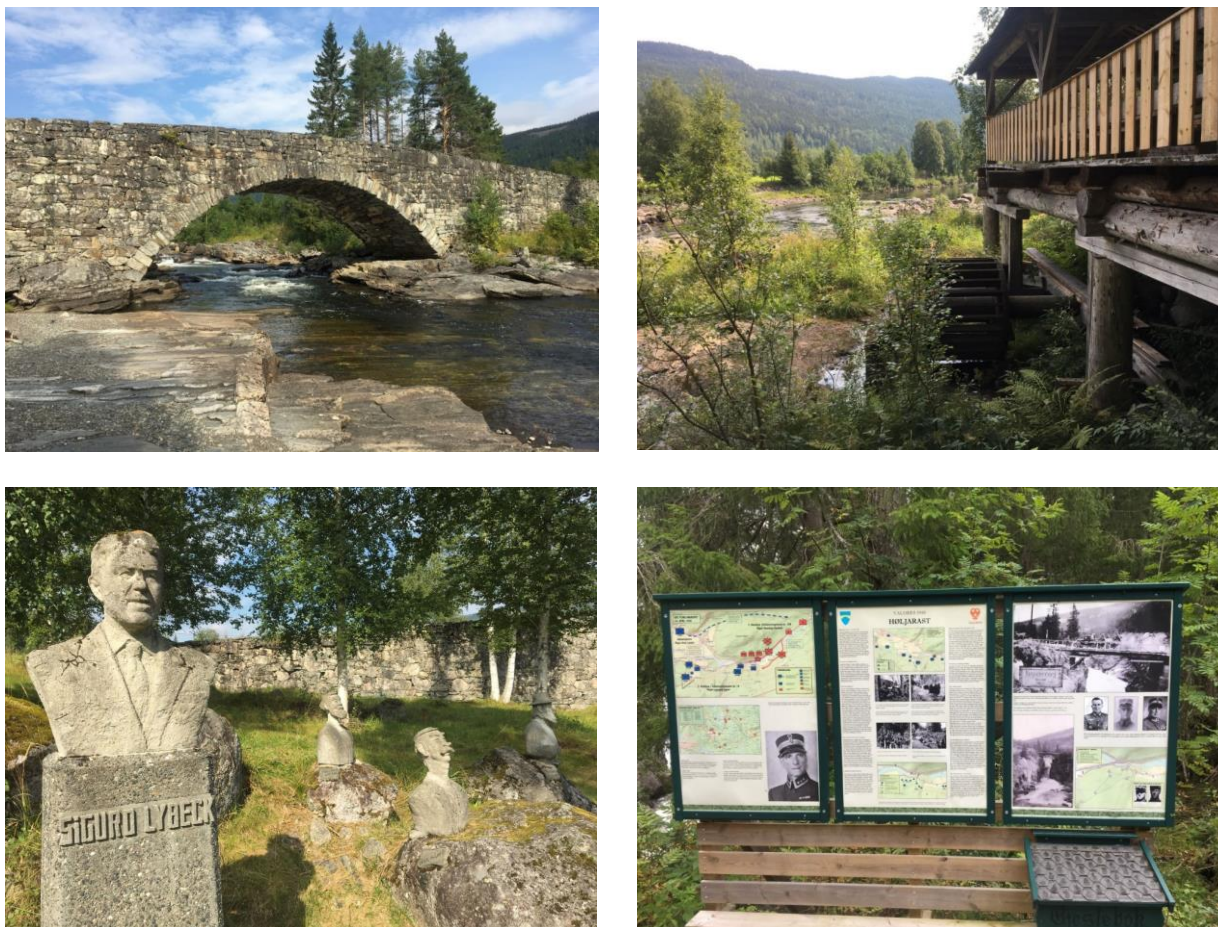
**Figur 4.2:** Vitner om historien ved Lunde bru (brua, saga og Bustenskjold-figurene) og Høljerast (krigsminner)

Lunde bru, en stor steinkvelvbru (**figur 4.2**), ble bygd i årene 1827-29 og er den største tømmermurede brua i ett spenn i Norge. Veien forbi Lunde var i 1829 en del av Den Bergenske Hovedvei fra Oslo til Bergen, som ble lagt gjennom Etnedal sist på 1700-tallet. Før hadde det vært trebruer over Etna, som ofte ble ødelagt av flommen. Lundebrua ble fredet som kulturminne i 1985 og er symbolet på kommunevåpenet for Etnedal. Under krigshandlingene i april 1940 ble Lunde bru skadet, men etterpå restaurert. Brua ved Høljerast ble også ødelagt av krigshendelsene. Området nedenfor Lunde bru er i dag et populært friluftsområde, tilrettelagt for picknick, skoleaktiviteter osv. Flere skulpturer er fra tegneserien om Bustenskjold, en oppdiktet figur som ble skapt av etnedølen Sigurd Lybeck på 1930-tallet, som bodde i nærheten av brua. Han er kjent fra mange humoristiske fortellinger, og tegneserien som også ble til spillefilm<sup>2</sup>.

I vassdraget er det mange gamle kvern-, mølle- og sagsteder samt gamle gårdsverk. Fallet i fossene ble utnyttet i flere sager, for eksempel rundt 50 m nedenfor Lundebrua hvor Ola Lofthus bygde en oppgangssag i 1880-årene. På 1990-tallet ble det satt opp en rekonstruert utgave som er tilrettelagt for undervisningsaktiviteter (saga i **figur 4.2**).

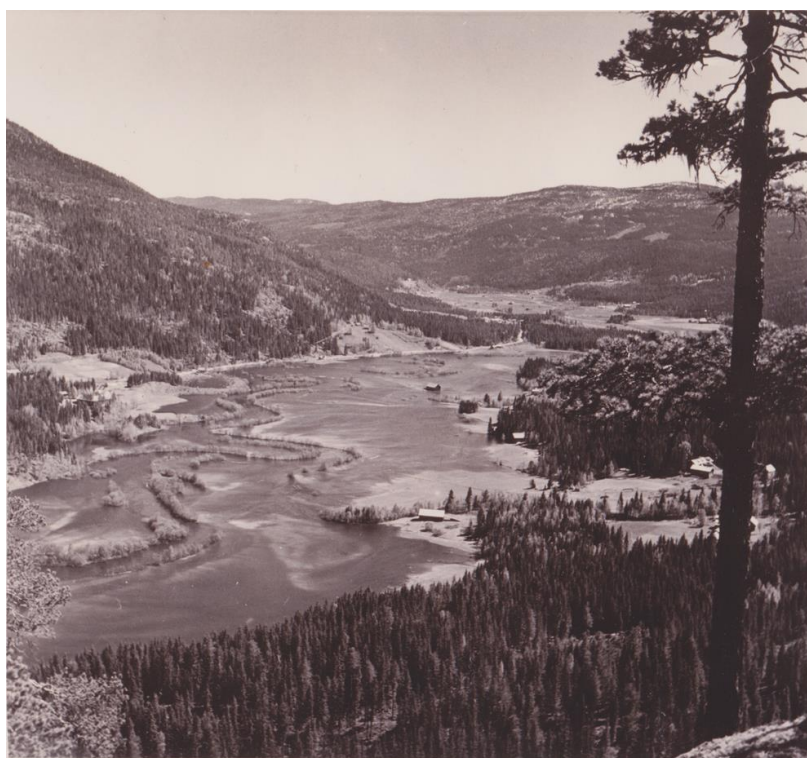
**Figur 4.3:** Engene i Sør-Etnedal under flom i 1951. På baksida er det skrevet med hånd: «Bildet er fra Sør-Etnedal og viser engene under en flom i 1951. Bildet er tatt fra riksvegen sør for Skartjønn, mot Høljerast. Sletta på motsatt side av elva til venstre er Lundsteinjordet. Elva ble regulert (kanalisert) i 50/60 åra. Store arealer ble deretter oppdyrket. I mange år var dette Etnedals «kornkammer», men er nå hovedsakelig gått over til grasproduksjon.» Fra DNV-arkivet.

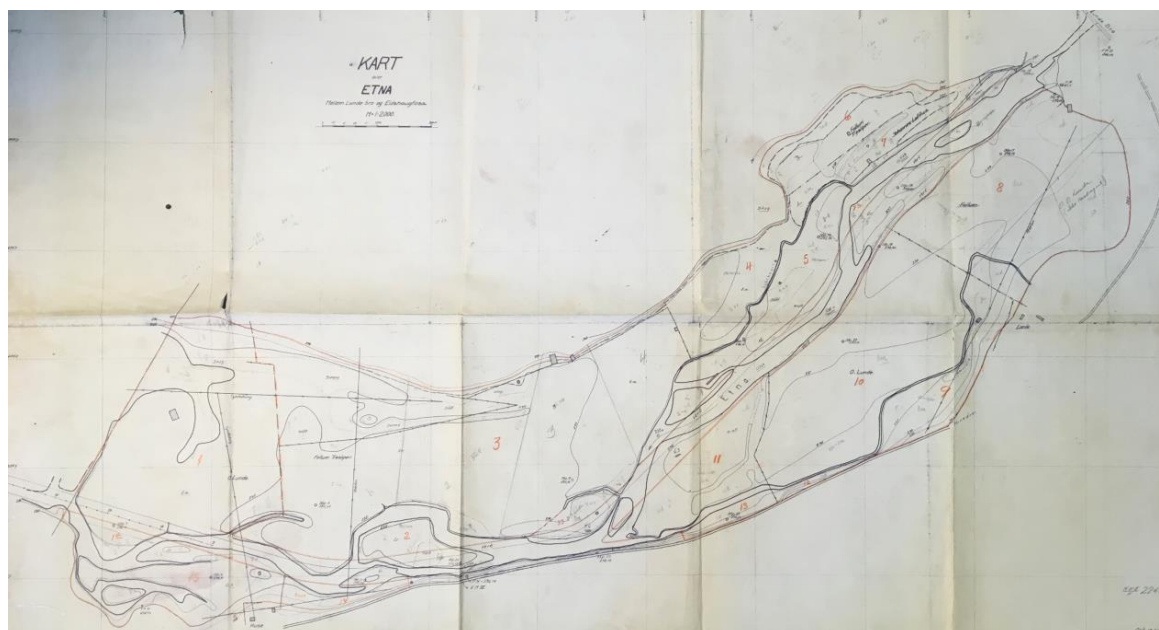
**Figur 4.8:** Kartgrunnlag fra 1934 (NVE/F 22458) med manuell inntegning av planlagte kanaliserings- og forbygningsplaner fra 1950-tallet på delstrekning mellom Lunde bru og Ruse (NVE-arkiv nr. A4977).

**Figur 4.8** viser planen for delstrekningen fra Lunde bru til Ruse. Ifølge Lybeck (1988) kom man først i gang med arbeidet mellom Lybekkveita og Ruse, hvor man i årene 1952-54 kanaliserte 1,2 km og etablerte flomforbygninger. Arbeidet mellom Lundefossen og Ruse ble gjort etter en revidert plan våren 1955, og «elveløpet Lundefossen – Lybekkveita vart retta ut, og vollane på dei mest utsette stadene sørover vart forsterka med sprengt stein, om lag to kubikkmeter for kvar lengdemeter av elvebredda» (Lybeck 1988, s. 3).

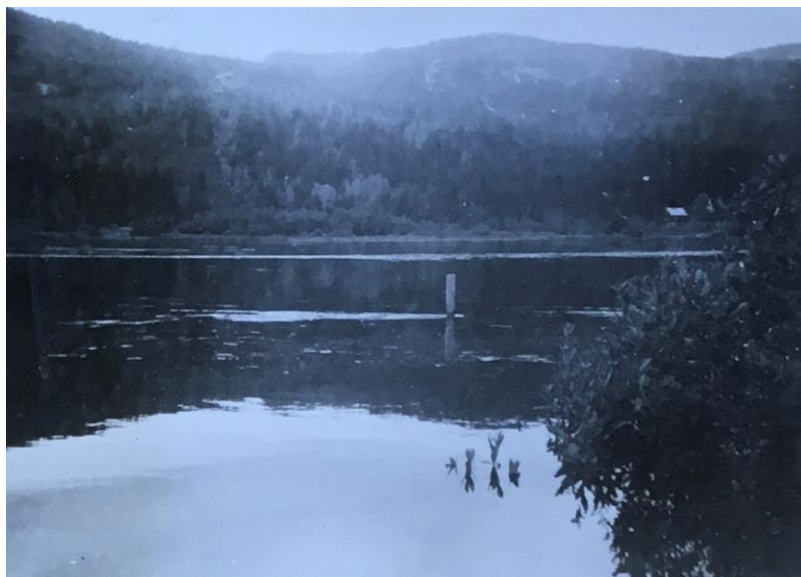
**Figur 4.9:** Foto av vannstandsmåleren ovenfor Eidshaugfossen under flom 20. august 1951. Vannstanden øket en del etter at bildet er tatt, så det bare var igjen 20-25 cm før det ville gått over vannmerket. (NVE-arkiv Hamar, nr. A4977, mappe III).

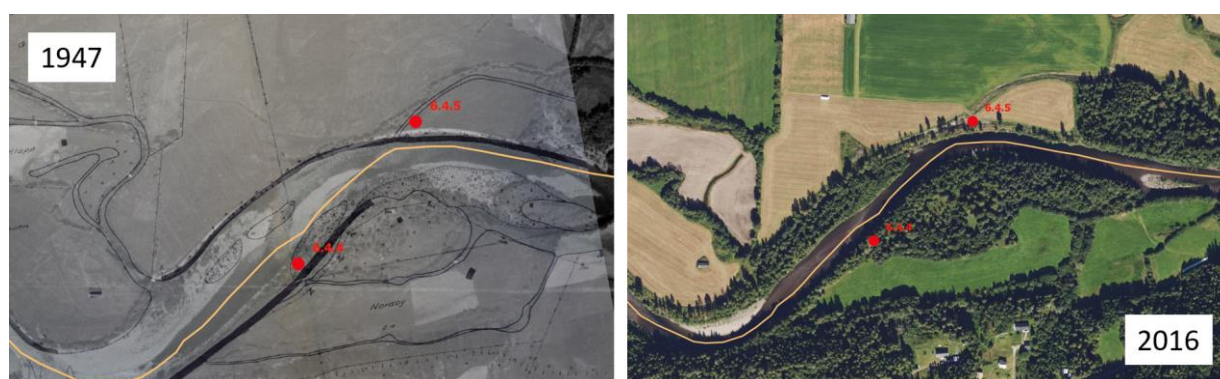
**Figur 4.30:** Flyfoto fra 1947 (venstre, med overlaging av forbygningskart) og 2016 (høyre) som viser området sør fra Persmoen.

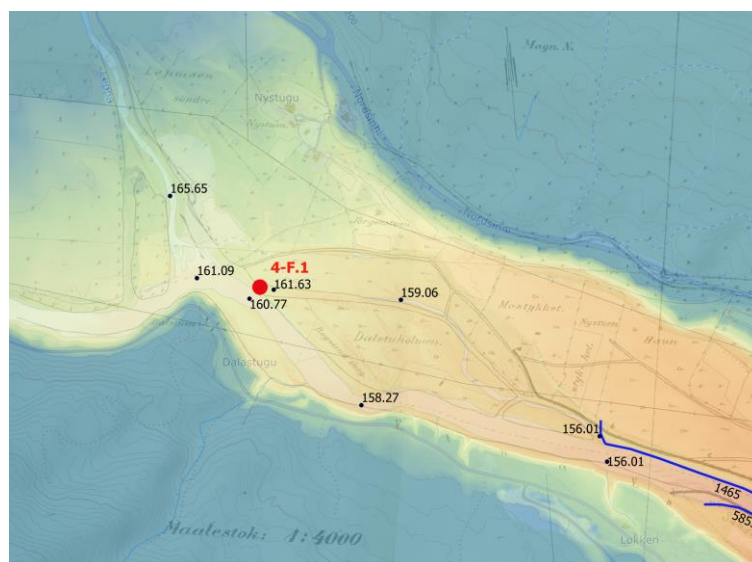
**Figur 4.35:** Tiltak ved utløp Leppa med terrengmodell, historisk kart fra 1904, registrerte sikringstiltak og utvalgte høydekoter.

Seks tiltak er relatert til eksisterende flomvoller. **Tabell 4.7** viser en oversikt over registrerte sikringstiltak basert på NVE-atlas, med lokalisering ift. **figur 4.35**. Fjerning av flomvollen ved flomløpet nedstrøms utløp Leppa (**tiltak 4-F.1**) for å øke flompåvirkningen og reetablere vanngjennomstrømning i flomløpene krever flere utredninger, se **vedlegg 2** (stasjon B). Denne flomvollen er ikke registrert som sikringstiltak hos NVE, men har kulturminneverdi.

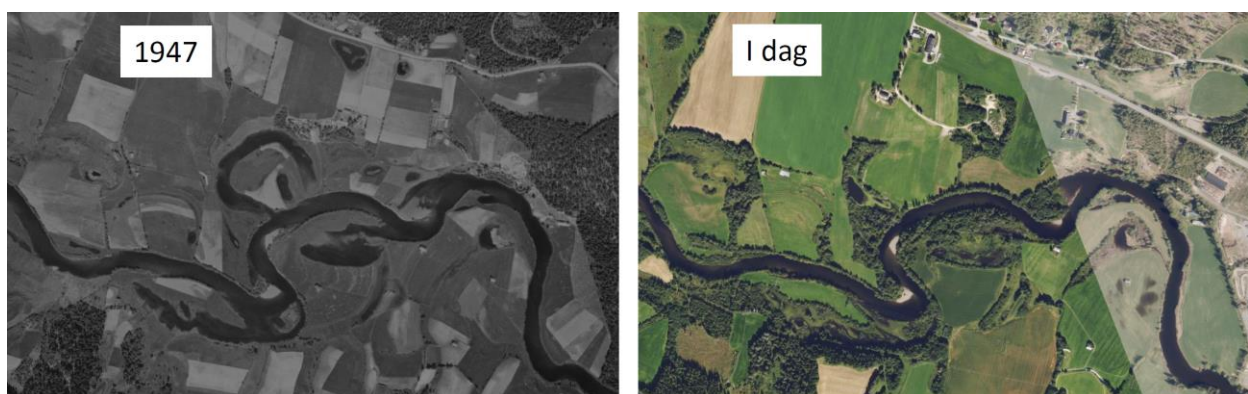
**Figur 4.38:** Flyfoto ved Roste-Ulvasvea fra 1947 og 2016/2017 som viser reduksjon av kroksjøer og dammer og endringer på flommarksvegetasjon.

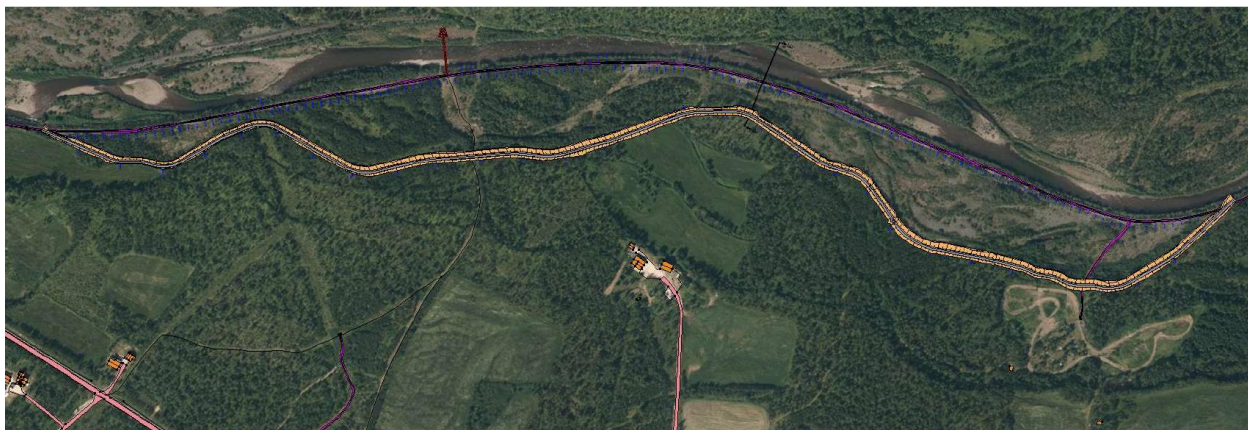
**Figur 5.2:** Prosjektert ny flomvoll plassert på ortofoto fra 2018. Fra NVE (2019).

Tiltaket, med en beregnet kostnad av 2 mill NOK, går ut på å fjerne dagens flom- og erosjons-sikringsanlegg over en strekning på ca 1 400 meter og bygge en ny flomvoll i overgangen mellom gammel elvebredd og høyereliggende terreng innenfor. Stein- og grusmassene i dagens sikrings-anlegg graves opp og kjøres i nytt sikringsanlegg lenger bort fra dagens vannstreng. Massene holdes avskilt, slik at grusmassene kan brukes i selve flomfyllingen, mens steinmassene brukes som erosjonssikring på vannsiden. Alle steinmasser fjernes, også under vann. Grusmassene i selve flomfyllingen fjernes slik at det blir en jevn overgang fra det aktuelle vannivået den dagen og opp til terrenget på innsiden. Det nye sikringsanlegget bygges opp som et tradisjonelt flom- og erosjonssikringsanlegg, med erosjonssikring av stein mot vannsiden og adkomstvei på toppen. Tiltakene er vurdert som positivt for de vassdragsnære naturtypene ved at elvebredden og elvenærearealer blir tilbakeført med tilhørende erosjons, sedimentasjons og flomprosesser. Elva gis større plass, vannhastigheten vil gå ned og bedre leve og oppvekstplasser for sjørøye (NVE 2019).

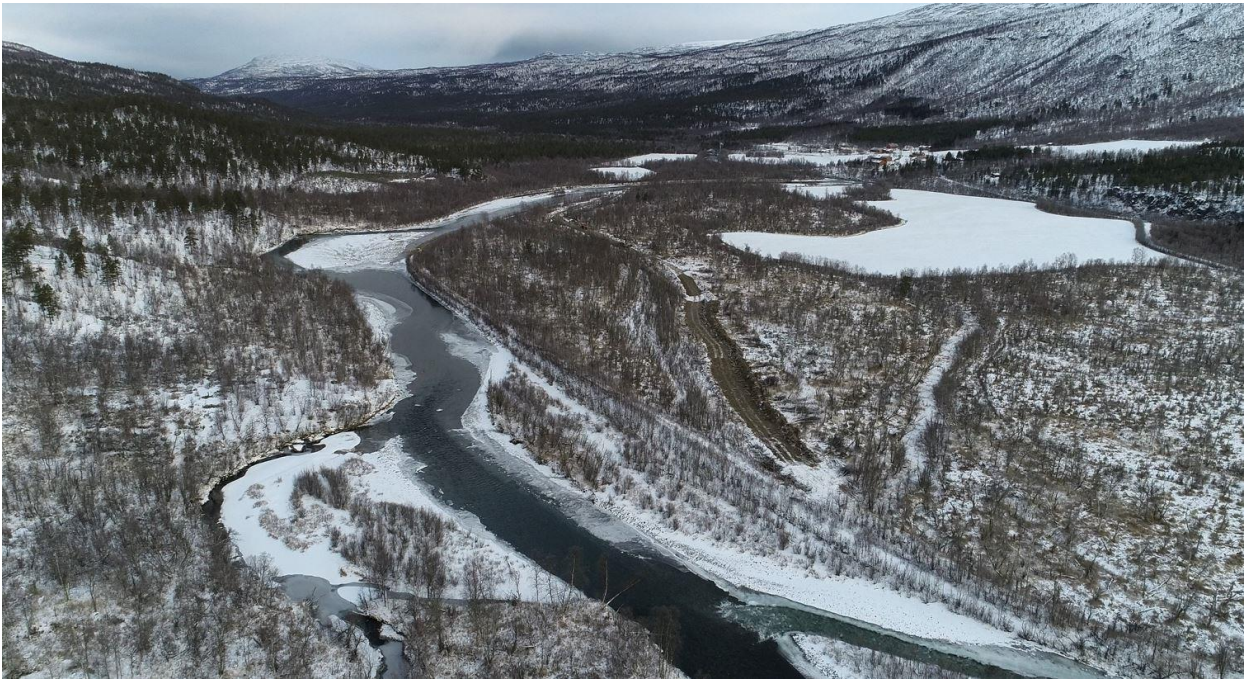
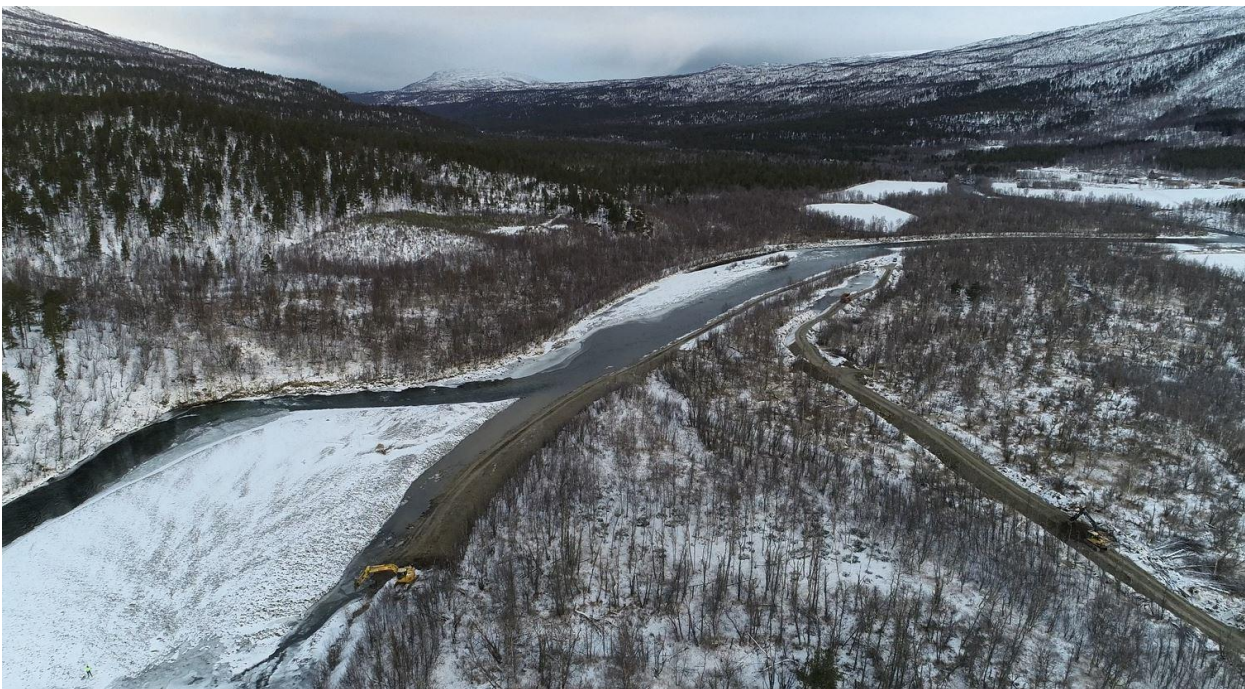
**Figur 5.4:** Flytting av flomvoller i Skaktarelva/Divieelva, anleggsarbeidene. Datakilde: Sturla Dimmen Sæle (NVE)

Bildene nedenfor er fra NVE-ekspert Sturla Dimmen Sæle og gir et inntrykk av variantene som ble undersøkt (**figur 5.3**) og praktisk gjennomføring av tiltakene (**figur 5.4**).

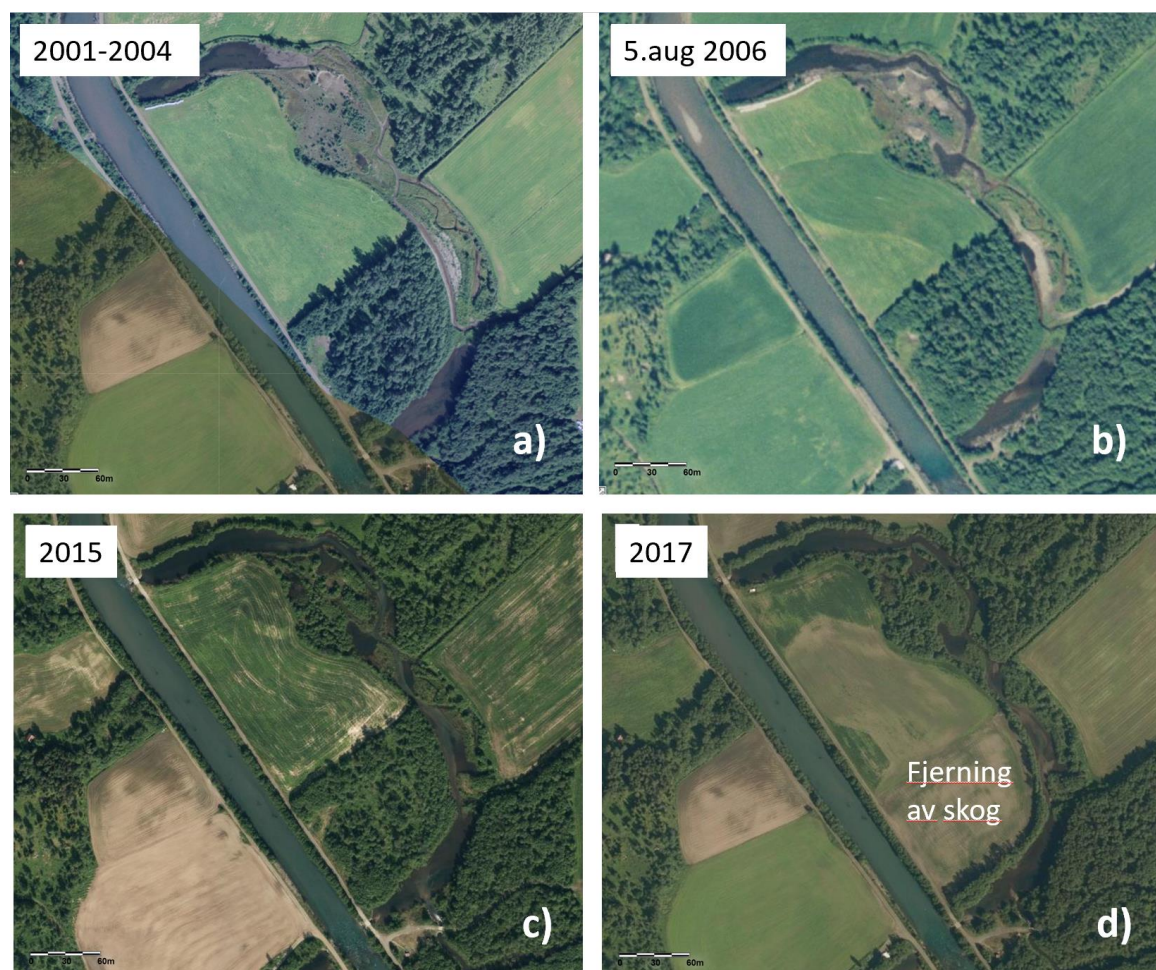
**Figur 5.6:** Gjenåpning av gamle meandere ved Salangelva. Flyfotoene fra *norgebilder.no* viser tilstanden før tiltaket (a), i året da tiltakene ble gjennomført (b), og noen år senere (c,d), med fjerning av skog mellom 2015 og 2017.

Flyfotoene antyder imidlertid at strømningsmønstre etter restaureringen har lite til felles med det som er typisk for en naturlig meanderende elv. Den kanaliserte elv har åpenbart innskjært seg, og det nye hydrodynamiske regimet i meanderen er svært forskjellig fra det opprinnelige. Flyfotoene viser også at skogen (delvis flomskog?) på meanderøya har blitt fjernet cirka 10 år etter tiltaket. Det kan ikke utelukkes at mudring av meanderen la til rette for dette gjennom senkning av grunnvannet.

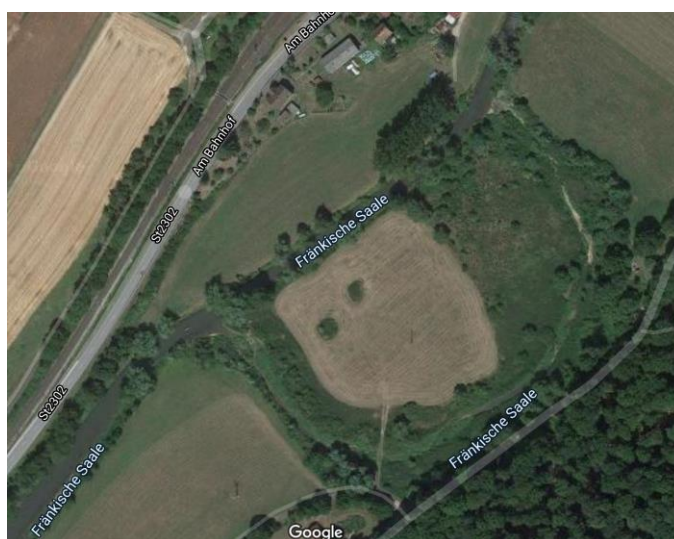
**Figur 5.8:** Aktuell flyfoto av den restaurerte meanderen. Fra Google.

Åpning av meanderen har ifølge WWA (2021) ført til reetablering av noen grunne habitater med moderat strømming som tidligere var typisk for elva Saale. Overvåkingen viste positive effekter blant annet for fisk. Et aktuelt flyfoto (**figur 5.8**) indikerer at man gjennom åpningen av meanderen har skapt økologisk verdifulle våtmarksområder med positiv effekt på flomforholdene i et aktivt jordbrukslandskap. Man har derimot ikke reetablert selve elvetypen av en meandrerende elv, og strømningsforholdene i dag er svært forskjellige fra tilstanden før kanaliseringen.

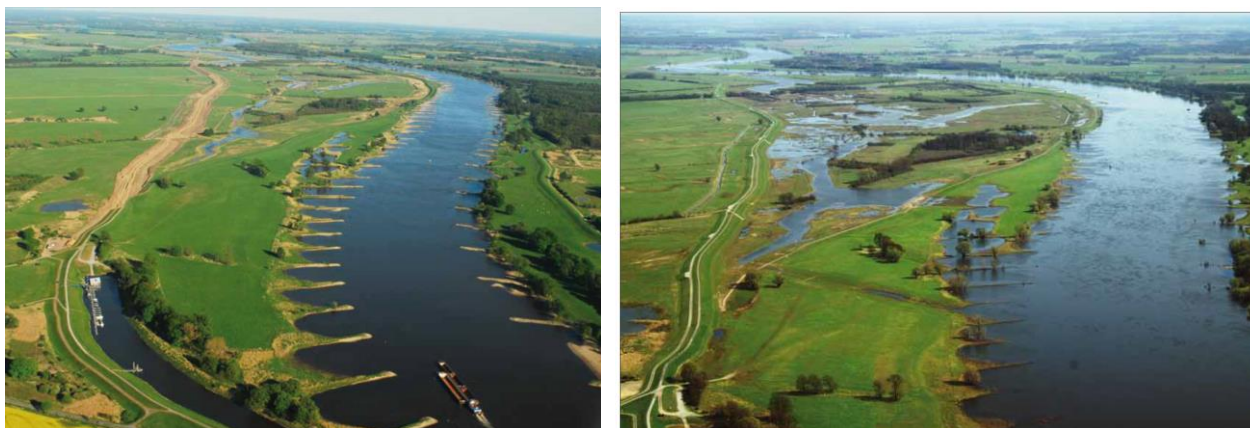
**Figur 5.10:** Flytting av flomvoller lange elva Elbe i Tyskland, under anleggsperioden (venstre) og under flom etter gjennomføring av tiltakene (høyre). Fra BAW (2013).

Elbe er en av de største elvene i Tyskland som munner ut i Nordsjøen ved Hamburg og har stor betydning blant annet for skipstrafikk. Etter en storflom i 2002 med store skader på infrastruktur, begynte man å se etter muligheter for å senke flomvannstander ved å gjenskape større retensjonsområder. Det resulterte i et stort prosjekt (25 km) ved Lenzen med mange utredninger og flere relaterte forskningsprosjekter underveis. Mange grunneier- og andre interesser måtte tas i betraktning, og ulike varianter og vegetasjonstilstander etter tiltaket og deres effekt på vannstanden ble undersøkt. Utredningene inkluderte også lab forsøk for å forstå effekten på sedimenttransporten og hydrodynamiske modelleringer for å optimalisere strømningshastighetene ved innløpet (**figur 5.9**). Flomvollen ble åpnet i 2009, og området er nå regelmessig oversvømt under flom (**figur 5.10**).

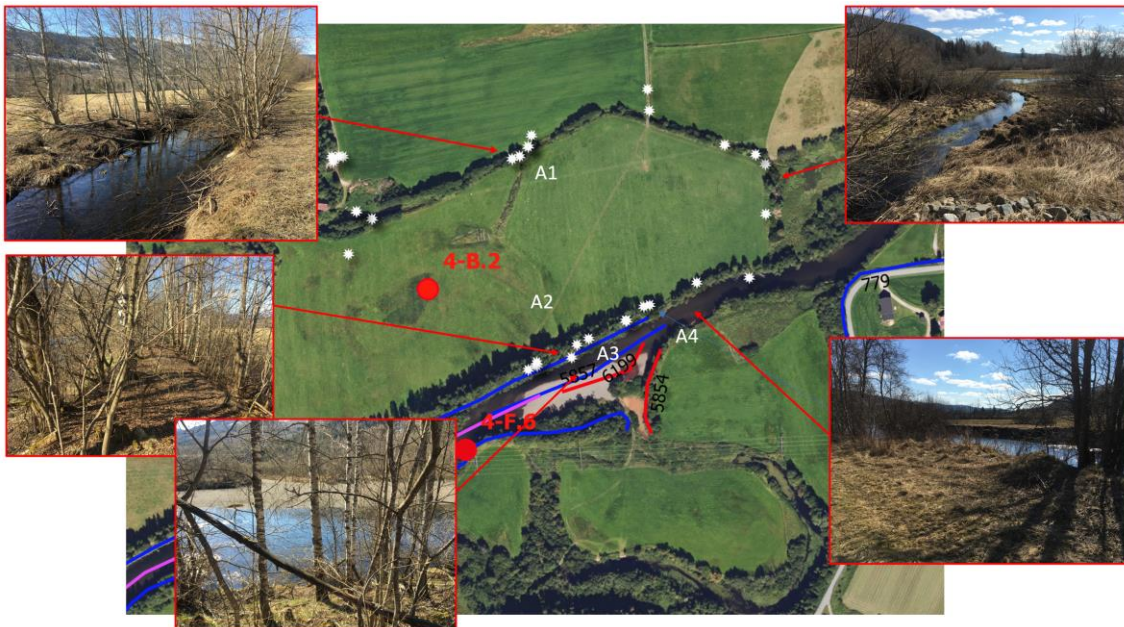
Figur V.2-2: Befaringspunkter ved Øiom (A)

- Bekkeløpet (A1) er godt gjennomstrømt og har en intakt kantsone med flommarksvegetasjon. Det er viktig å ta vare på det. - ALLE
- Det er flere flekker med våtmark og fuktenger på flomsletta, som er antagelig allerede nå verdifulle biotoper med en viss hydrologisk retensjonsfunksjon. Hvis man gjenåpner det gamle bekke- og grøftesystemet, så bør det ikke gå på bekostning av disse områder - f.eks. ved at de får bedre drenering og tas i bruk for mer intensiv jordbruk. - PEGGY, JAN ERIK

- Der hvor forbygningen slutter (A4) er det noen naturlige erosjonskanter med typsik funksjon som sedimentkilder og habitater. – PEGGY, STINE

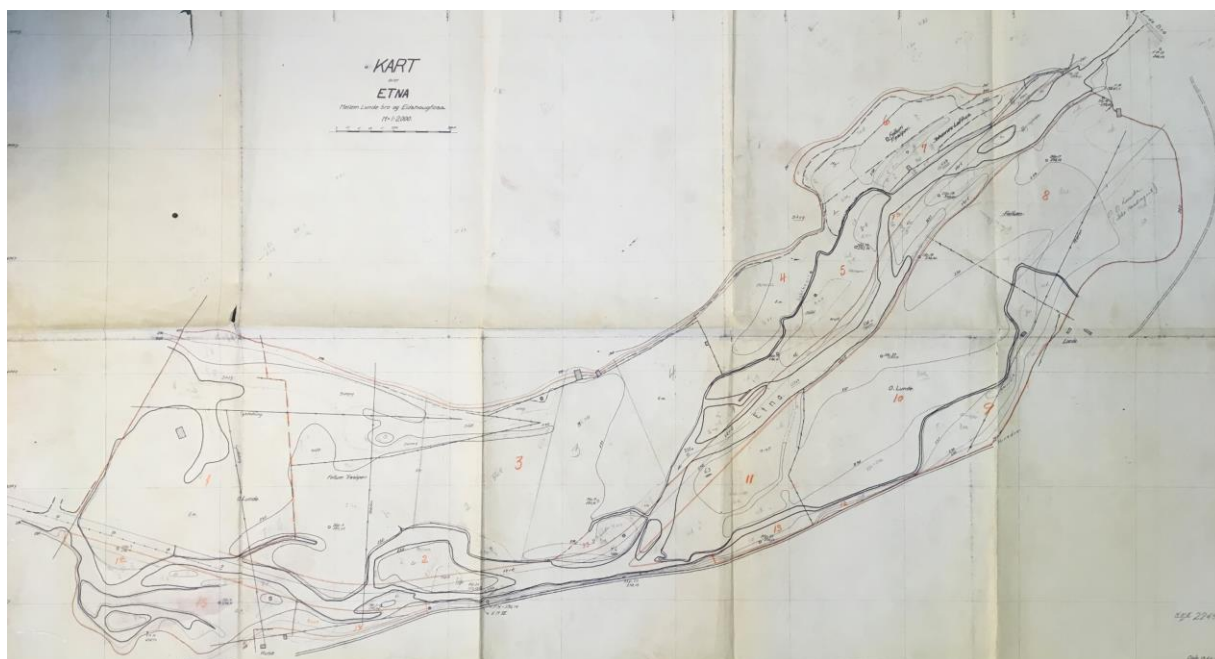
**Figur V.3-1:** Kartgrunnlag fra 1934 (NVE/F 22458) med manuell inntegning av planlagte kanaliserings- og forbygningsplaner fra 1950-tallet i delområde I mellom Lunde bru og Ruse (NVE-arkiv Hamar, nr. A4977).

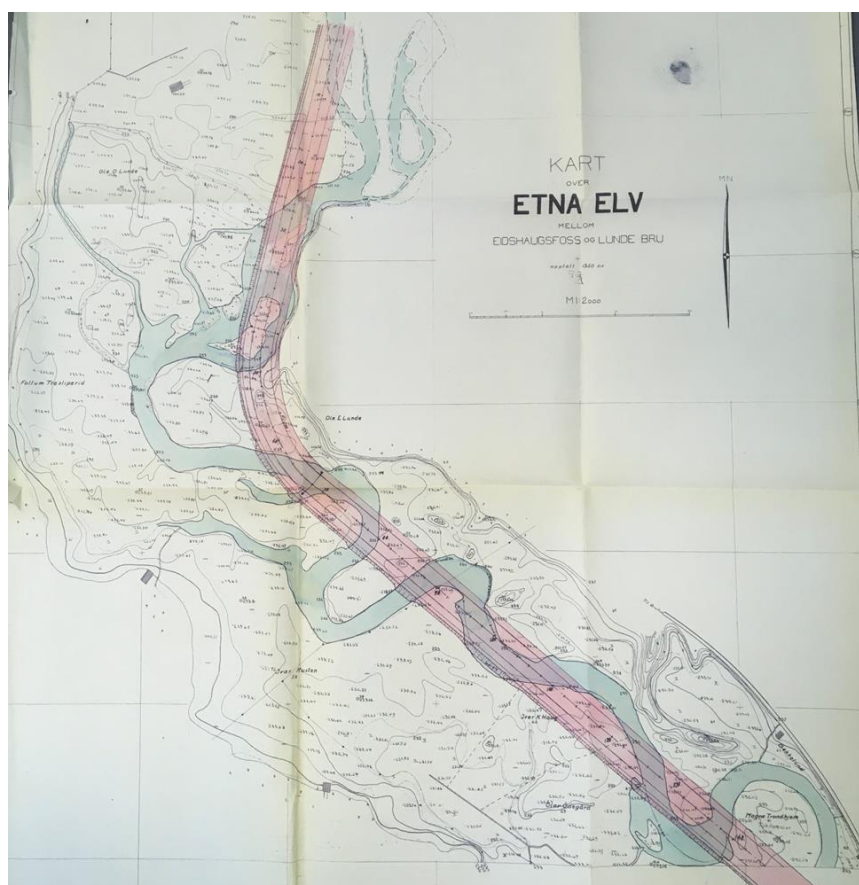
**Figur V.3-2:** Kartgrunnlag fra 1950 (NVE/F 249/3C) med kanaliserings- og forbygningsplaner fra 1950-tallet i delområde I mellom Ruse og Bakko (NVE-arkiv Hamar, nr. A4977).

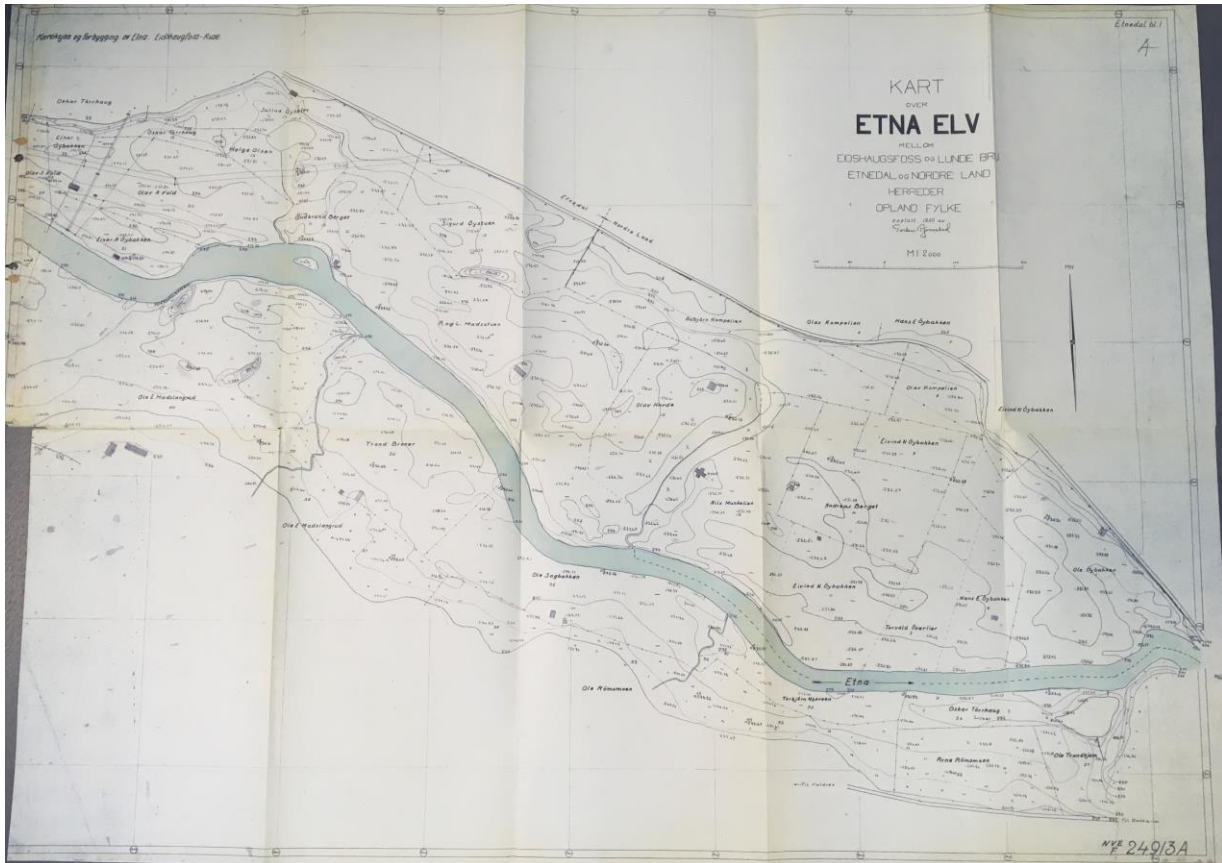
**Figur V.3-4:** Kartgrunnlag fra 1950 (NVE/F 249/3A) med kanaliserings- og forbygningsplaner fra 1950-tallet i delområde I mellom ndf. Madslangrud bru og Eidshaugfoss (NVE-arkiv Hamar, nr. A4977).
